Instituto Nacional para la Seguridad y Salud Ocupacional (NIOSH)

# Carolina del Norte: Un trabajador hispano muere al caer a través de una abertura del segundo piso de una casa unifamiliar en construcción

FACE 2007-01

31 de mayo de 2007

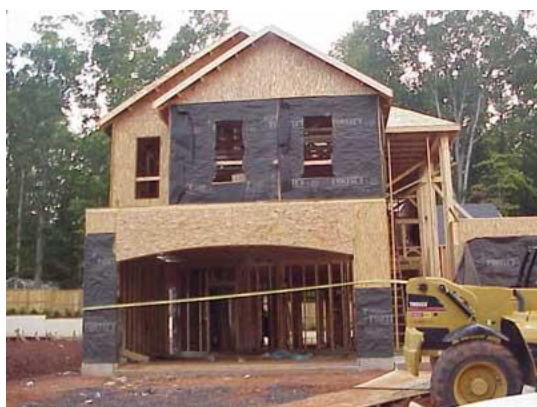
**Foto 1.** Esta fotografía ilustra la vivienda de dos pisos donde los obreros armaban la estructura cuando sucedió el incidente

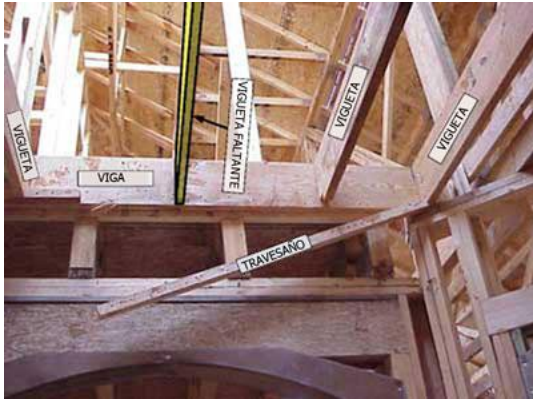
ocasionando que ésta cayera con él. También reportó que el travesaño usado para apoyar la vigueta y la forma en que la vigueta había sido clavada aparentaban ser de baja calidad; el travesaño (Foto 2) se había separado de la estructura del piso (viga) donde estaba clavado, eliminando así el soporte de la vigueta que cedió. El funcionario de la NCDOL/OSH encargado de verificar el cumplimiento de las normas inspeccionó el travesaño y las viguetas y notó que se habían asegurado con clavos 8d en lugar de clavos 16d. Los clavos 8d miden 2 ½ pulgadas de longitud, a diferencia de los 16d que miden 3 ½ pulgadas de longitud. La vigueta parecía estar clavada correctamente en un extremo, pero en el otro extremo los clavos apenas sobresalían de la vigueta y proporcionaban muy poco soporte (Foto 3). El funcionario de la NCDOL/OSH reportó que si bien al clavar la vigueta y el travesaño sin cumplir con los estándares pudo haber contribuido al incidente, la causa principal fue pisar la madera contrachapada suelta usada para cubrir las aberturas del piso del vestidor, sin llevar puesto ningún tipo de protección contra caídas.

**Foto 2.** Esta foto ilustra donde el travesaño se separó de la viga a la que estaba clavado y el lugar por donde se cayó el trabajador. Note la vigueta faltante.  
(Foto cortesía de NCDOL/OSH).

**Discusión:** En el lugar donde ocurrió el incidente, se reportó que el área que debía llenarse con el contrachapado tenía ángulos desiguales y se necesitaba realizar trabajo extra para poder encajar las piezas de contrachapado. Además, una vigueta de piso y una sección del travesaño fueron clavadas en algunos lugares con clavos demasiado cortos y, en algunos casos, en un ángulo tal que la porción del clavo dentro de la viga era muy corta. Cuando se quitaron los clavos de la viga, la vigueta y el travesaño cedieron. La vigueta se soltó y cayó al piso. Los empleadores deben realizar inspecciones para establecer el nivel de experiencia de los empleados y así poder proporcionar capacitación en destrezas básicas que aseguren una correcta realización del trabajo, la corrección de trabajos que no cumplan con los estándares y que la seguridad no se vea afectada.

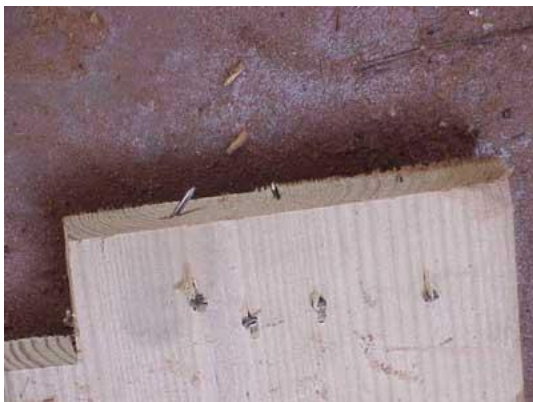
**Foto 3.** Esta foto ilustra el lugar de colocación del clavo 8d en el extremo de la vigueta que cedió  
(Foto cortesía de NCDOL/OSH).

Durante la investigación del programa FACE, el investigador de la DSR, el funcionario de la NCDOL/OSH encargado de verificar el cumplimiento de las normas, el funcionario de seguridad del contratista general, el empleador y el supervisor de la víctima vieron las fotografías del incidente tomadas después de la caída. Las viguetas de piso debajo del vestidor en el espacio para el desván fueron centradas a 24 pulgadas, se les había hecho una muesca en un extremo y fueron colocadas encima de un travesaño de 2 por 1½ pulgadas que, a su vez, había sido sujetado con clavos 8d. Estos clavos 8d se usan en el entablado del techo donde el contrachapado es entre ¼ a ½ pulgada de grosor. Según el funcionario de seguridad del contratista general, el empleador de la víctima y su supervisor, el día del incidente los trabajadores se habían quedado sin clavos 16d en la obra y, entonces, usaron los clavos 8d en su lugar porque eran los que estaban disponibles. El funcionario de seguridad del contratista general reportó que los clavos 8d eran demasiado cortos para los tablonces del piso, pero estaban en la obra para el entablado del techo. El investigador de la DSR indicó que los clavos 8d, además de ser demasiado cortos para este uso, se clavaron en ángulo y a espacios desiguales, haciendo aún más difícil que pudieran cumplir su función de sujetar. Los dos tamaños de clavos sirven para las pistolas de clavos neumáticas que se usaron en la obra.

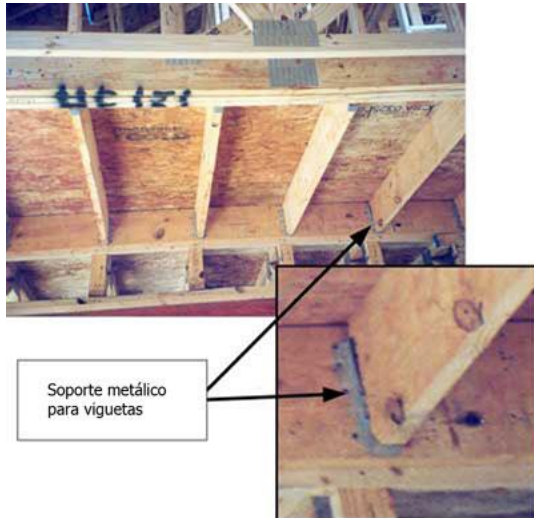
**Foto 4.** Esta foto ilustra los soportes metálicos para viguetas (vea la flecha), tomada por el investigador de la DSR en otra vivienda en construcción de la misma obra.

A partir del incidente, el empleador de la víctima cambió los procedimientos de trabajo y ahora requiere que sus empleados se suban a escaleras o andamios colocados en el primer piso para instalar entablados de contrachapado sobre las viguetas de piso de la segunda planta para poner el contrapiso. Como medida de control de calidad, el contratista general decidió que el uso de soportes metálicos para viguetas sea un requisito (Foto 4), en lugar de los travesaños de madera que usan los

contratistas de armado de estructuras, porque pueden ser asegurados con clavos 8d o 16d sin poner en peligro la integridad de la estructura. Ambos contratistas sugirieron que sería de ayuda para los trabajadores, incluidos los gerentes de control de calidad, si los fabricantes pintaran los clavos de diferentes colores para codificarlos por su tamaño.

A partir del incidente, el contratista general optó por exigir el uso de soportes metálicos para viguetas (Foto 4) para las viguetas de piso colgantes, en lugar de travesaños de madera. El contratista general determinó que si bien los soportes para viguetas son más costosos, son más eficaces, requieren menos destreza para su instalación y pueden ser clavados en su lugar con clavos 8d y 16d.
