# Trabajador de la construcción muere luego de ser atropellado y aplastado por una motoniveladora en una obra de construcción vial en Carolina del Norte

Reporte FACE de NIOSH 2002-03

26 de agosto, 2002

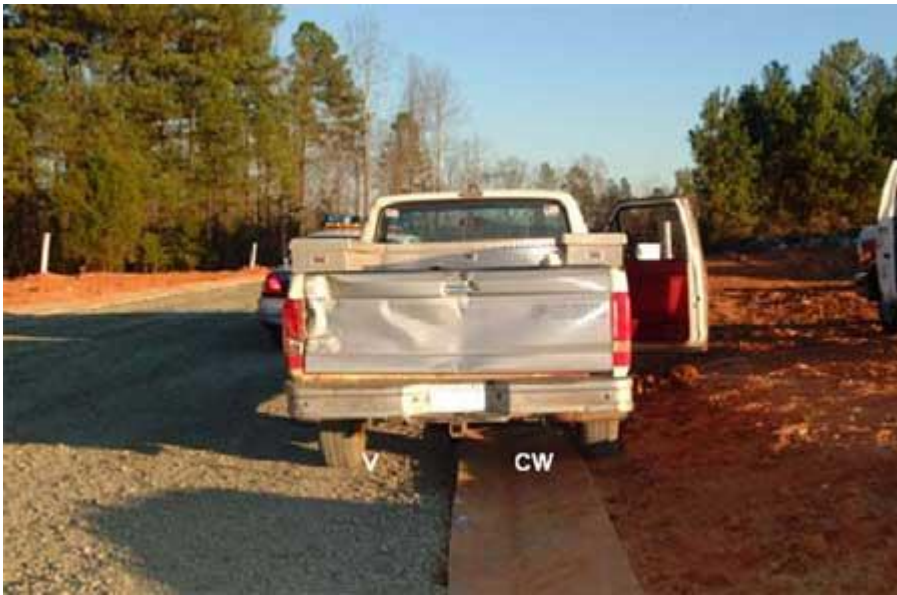
Foto 1: Esta foto muestra la ubicación aproximada de la víctima (marcada con una V) y del compañero de trabajo (marcada con CW) en el momento del incidente. La plataforma trasera de la camioneta muestra el daño causado cuando la chocó la motoniveladora.

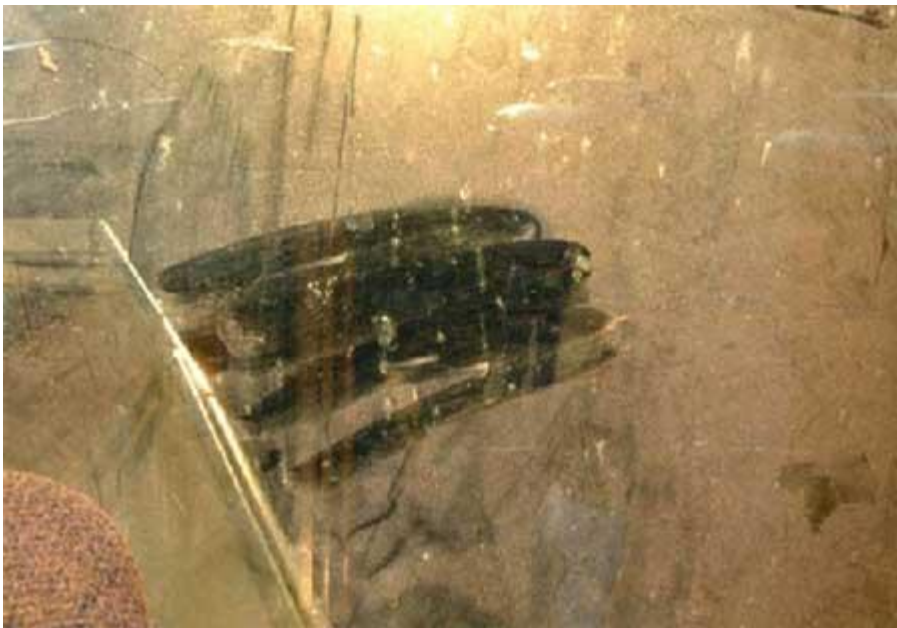
Foto 3: Esta foto muestra la vista a través de la ventana trasera desde el asiento del conductor de la motoniveladora. Parte del polvo se limpió, y si se mira cuidadosamente a través de la neblina, uno apenas puede ver a una persona parada a varios pies de distancia de la motoniveladora.

**Recomendación 3: Los empleadores deben asegurarse de que el equipo sea inspeccionado a diario y que todos los equipos defectuosos sean retirados de servicio hasta tanto se hayan hecho las reparaciones necesarias.**

Asimismo, todos los espejos deben ser inspeccionados a diario para asegurarse de que estén sujetos y mantenidos de un modo que permitan ser ajustados por el operador.

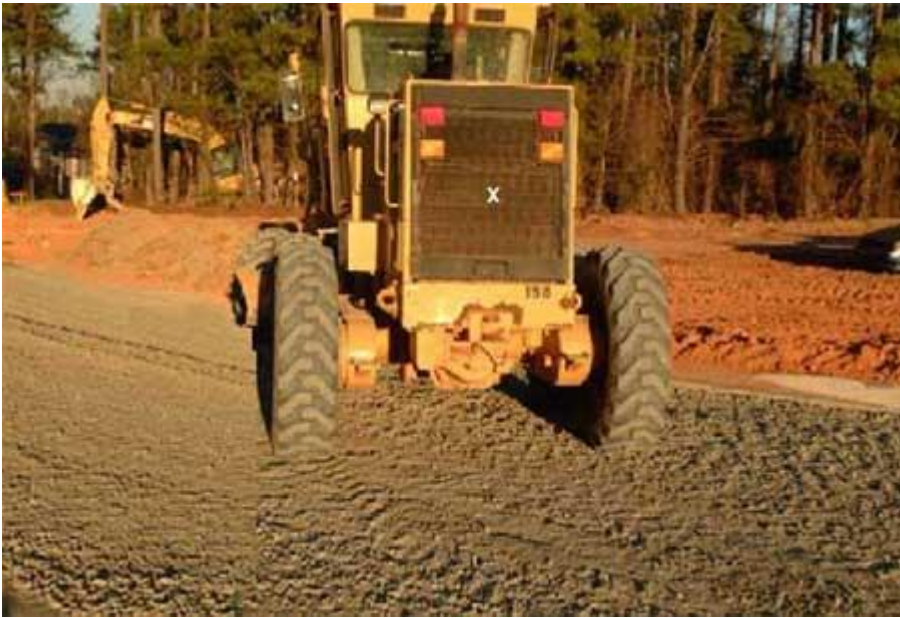
equipos y tenía un contrato de alquiler a largo plazo. La había usado por alrededor de 5 años y tenía un acuerdo verbal con la empresa de alquiler de que su compañía se haría responsable de las reparaciones menores y los servicios de mantenimiento, lo cual incluía mantener o reemplazar las alarmas de retroceso. La motoniveladora estaba equipada con una alarma de retroceso ([Foto 2](#)). Cuando la alarma de retroceso fue examinada por la NCOSHA y los investigadores del departamento policial el día del incidente, la alarma no emitió ninguna señal audible.

El operador de motoniveladora #1 les dijo a los investigadores de la NCOSHA que él les había notificado a sus superiores que la alarma de retroceso no estaba funcionando bien 2 semanas antes del incidente, pero no había sido reemplazada. El operador de la motoniveladora les dijo a la policía y a los investigadores de la NCOSHA que no vio a los trabajadores ni la camioneta estacionada porque el sol lo encandiló. Los investigadores de la policía determinaron que la visibilidad era casi imposible al estar sentado en el asiento del conductor de la motoniveladora y mirar hacia atrás debido a la puesta de sol brillante, al polvo y la tierra que cubrían las ventanas y los espejos de la cabina ([Foto 3](#)). Los investigadores de la NCOSHA inspeccionaron los espejos laterales que habían sido instalados a cada lado de la motoniveladora por la empresa de alquiler del equipo; estaban flojos y no permanecían en su lugar cuando se los ajustaba.

Foto 2. Esta foto muestra la parte de atrás de la motoniveladora usada en el momento del incidente. La alarma de retroceso está ubicada detrás de la parrilla y está marcada con una X.

Discusión: Los empleadores deben designar a un supervisor para que sea el responsable de revisar los equipos a diario antes de los turnos de trabajo y de verificar que los problemas sean solucionados. Aunque

la maquinaria también puede ser inspeccionada por otros trabajadores —por ejemplo, el operador del equipo—, el supervisor debe ser responsable de asegurarse de que las inspecciones se hagan a diario, de que se hagan las reparaciones necesarias, de que se lleve a cabo el mantenimiento programado y de que se mantengan los registros de todas las inspecciones. El equipo debe ser retirado de servicio hasta que se haya reparado. Por ejemplo, hasta que no se reemplace una alarma de retroceso que no funcione bien por otra que pueda oírse, se deberá mantener al equipo fuera de servicio. Según los estándares de la OSHA, la maquinaria de movimiento de tierra que tenga la visión trasera obstruida solo puede usarse en marcha atrás cuando tenga funcionando una alarma que señale que va en reversa y que se distinga del nivel del ruido en los alrededores, o cuando haya un empleado disponible para darle la señal al operador del equipo de que es seguro que dé marcha atrás (29 CFR 1926.602 (a)(9)(ii)).<sup>3</sup>

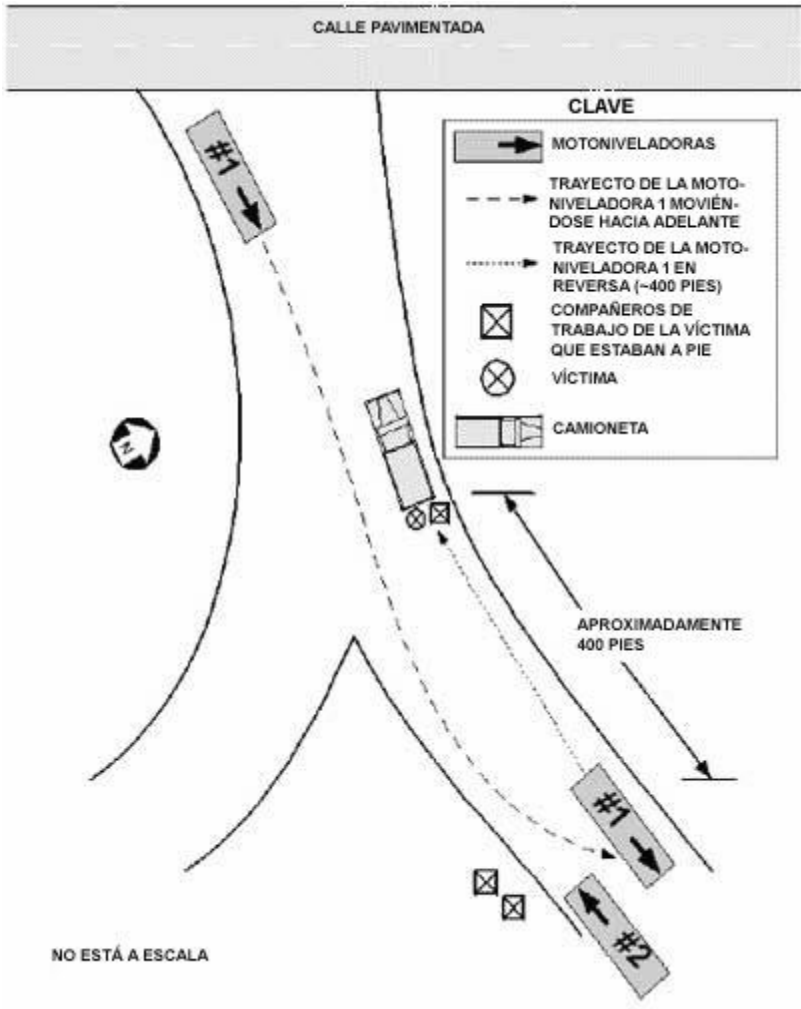
Figura 1: Aquí se ve un esquema de las calles del conjunto residencial.

Un poco antes de la 1:45 p. m., el operador de motoniveladora #1 les pidió a la víctima y a su compañero de trabajo que usaran la camioneta para transportar un rodillo apisonador y dejarlo al lado de la calzada. Aproximadamente a la 1:45 p. m., después de recoger el rodillo apisonador, la víctima y un compañero recorrieron el lugar de trabajo en una camioneta, tomando los pedidos de comida y bebidas de sus compañeros. Casi al mismo momento, el operador de motoniveladora #1 se encontraba en la entrada del conjunto residencial y fue informado por el dueño de la compañía que el camión cisterna de la compañía estaba en camino. Fue entonces que condujo su motoniveladora hacia donde se encontraba el operador de motoniveladora #2 para avisarle que el camión cisterna estaba en camino. ([La figura 1](#) muestra la

El compañero de trabajo de la víctima les dijo a los investigadores de la NCOSHA que no escuchó ningún sonido de advertencia proveniente de la motoniveladora. Las pruebas indican que cerca del lugar del incidente estaban funcionando varias unidades de maquinaria: la camioneta, la motoniveladora #1 y una aplanadora, a cerca de 400 pies de distancia (ver en [la figura 1](#) la distribución del lugar de trabajo).
