Ayudante de carpintería hispano muere después de que le cayera encima la pluma de una grúa durante el desmontaje en Carolina del Norte

FACE 2006-01

22 de diciembre de 2006

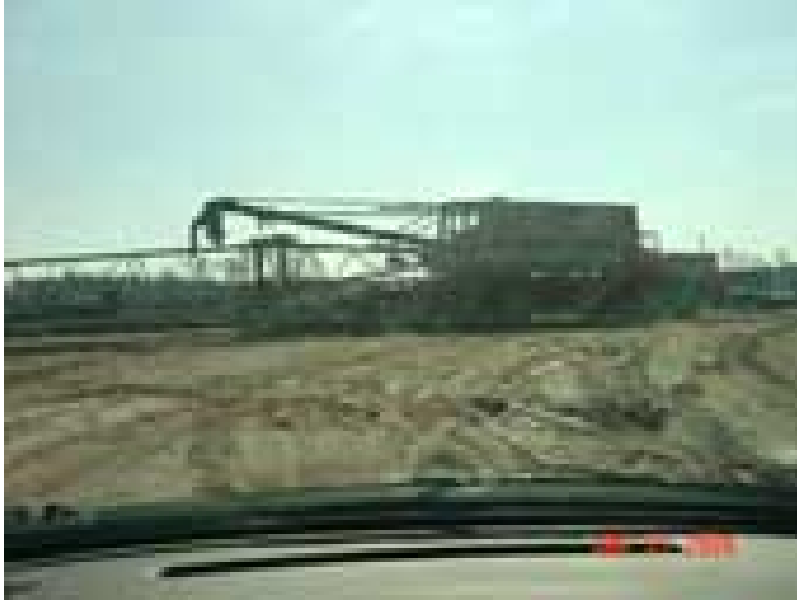
El incidente tuvo lugar en un paso elevado que formaba parte de un proyecto más grande de construcción de una autopista con fondos estatales que comenzó el 4 de agosto del 2005 y que debía completarse para el 1 de julio del 2007. Se había usado una grúa sobre camión con una pluma de celosía de 80 pies (foto 1) para disponer alrededor de 20 vigas que atravesaban los carriles del puente con rumbo al sur. Para la siguiente tarea, descarga y colocación de la cubierta de concreto sobre las vigas, se necesitaba una pluma más larga. La compañía tenía una sección de pluma de celosía de 30 pies y otra de 40 pies en el suelo junto a la grúa sobre camión. Esas partes debían montarse y luego agregarse a la pluma existente de 80 pies (formada por una sección final de 20 pies, una sección central de 40 pies y una sección inferior de 20 pies). La pluma de la grúa sobre camión debía desmontarse entre la sección central de 40 pies y la sección inferior de 20 pies. Una vez colocada la sección de 70 pies, la longitud total de la pluma sería 150 pies.

Foto 1. Esta fotografía muestra la grúa sobre camión con pluma de celosía involucrada en el incidente *(foto cortesía de NIOSH)*

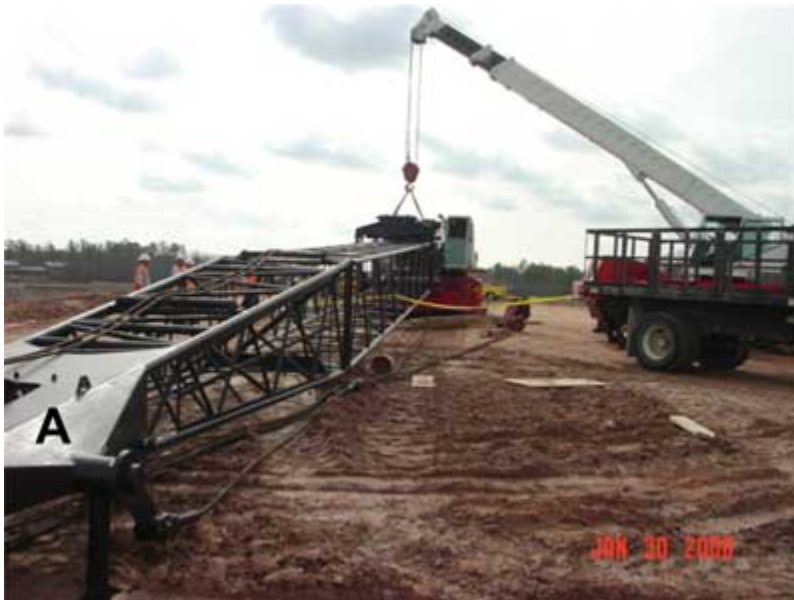
El operador de la grúa comenzó el proceso de desmontaje de modo que estuvieran listos cuando llegara la cubierta de concreto. El operador de la grúa bajó el gancho hasta el suelo y lo colocó al lado izquierdo (oeste) de la grúa. Luego bajó la pluma de 80 pies y dejó la punta de la sección final de la pluma apoyada en el suelo (foto 2; la punta está marcada con la letra A). Luego bajó el mástil y los cables y colgantes fueron aflojados. La sección central de 40 pies estaba a aproximadamente cuatro pies del suelo. El operador

Foto 2. Esta fotografía muestra la punta de la pluma de celosía (A) después de que la pusieran en el suelo (*foto cortesía de NIOSH*)

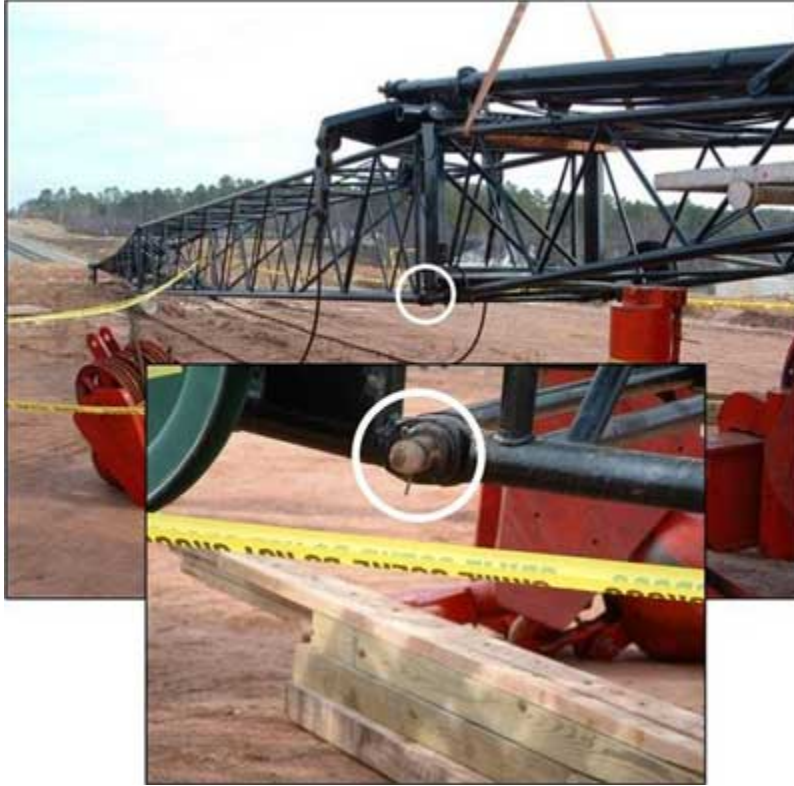
de la grúa le pidió a la víctima que lo ayudara a retirar los bulones que sujetaban la sección central de 40 pies a la sección inferior de la pluma de 20 pies. Había cuatro bulones sujetando la sección central a la sección inferior de la pluma: dos bulones superiores y dos inferiores. Cada bulón medía aproximadamente siete pulgadas de longitud, dos pulgadas de diámetro, tenía un extremo cónico y estaba asegurado con un pasador de chaveta. El operador de la grúa se ubicó debajo de la pluma y quitó el primer bulón inferior con facilidad. Trató de quitar el segundo bulón inferior, pero este no cedió. La víctima levantó el bulón que había caído en el suelo al lado oeste de la pluma de celosía e indicó con movimientos de las manos que podía usarlo para empujar el segundo bulón inferior y sacarlo. El operador de la grúa salió de debajo de la pluma y pasó la mano por la celosía para golpear el bulón que sostenía la víctima mientras esta, ubicada debajo de la pluma, sostenía el primer bulón contra el segundo bulón inferior. El operador de la grúa informó que le dijo a la víctima que se moviera ya que la pluma podía caer y que la víctima se movió de la sección central y quedó bajo la sección inferior de la pluma. Después de que el operador de la grúa golpeará el bulón unas cuatro veces más con un martillo de cuña, el segundo bulón salió. La pluma giró sobre los dos bulones superiores y la sección inferior cayó sobre la espalda de la víctima y la aplastó contra el suelo (foto 3). Eran aproximadamente las 8:30 a. m.

Foto 3. Esta fotografía muestra un primer plano del lugar en el que la víctima fue golpeada por la pluma. Las maderas de 4x4 pulgadas que se ven en la fotografía fueron llevadas al lugar y se usaron para hacer palanca contra la pluma mientras la segunda grúa la levantaba. El bulón está encerrado en un círculo y fue uno de los dos bulones inferiores que se sacaron. Los dos bulones inferiores se volvieron a colocar durante las operaciones de rescate. El recuadro muestra una ampliación del bulón. *(Foto cortesía de NIOSH).*

Recomendación #1: Los empleadores deben asegurarse de que se implementen las recomendaciones de seguridad del fabricante para realizar correctamente los procedimientos de bloqueo y apoyo a fin de prevenir el movimiento de las secciones de la pluma al desmontar una grúa.

Discusión: De acuerdo con el operador de la grúa involucrado en el incidente, el manual del operador que había en la grúa sobre camión era la única fuente de procedimientos de seguridad para la operación de la grúa en la compañía. El operador de la grúa declaró que había observado el montaje y desmontaje de la pluma de una grúa con la ayuda de una segunda grúa o “grúa asistente”. Dijo que la “grúa asistente” sostenía la pluma enganchándola a una correa de nailon colocada alrededor de la sección inferior de la pluma. En otras ocasiones, si la grúa asistente no estaba disponible, ellos (el operador de la grúa y un integrante del equipo de los dos trabajadores con más experiencia en el desmontaje) usaban el mástil como montacargas y conectaban un gancho del mástil a una correa de nailon colocada alrededor de la sección inferior de la pluma. La tensión del cable del montacargas soportaría la pluma. Los trabajadores entrevistados por la NIOSH informaron que esa era una práctica común, que creían que esos procedimientos estaban escritos en el manual del operador y que la compañía no tenía procedimientos alternativos por escrito. El instructor de los operadores de grúas empleado por la compañía estuvo de acuerdo en que eso era lo que se hacía, siempre y cuando la pluma de la grúa midiera 80 pies o menos. Un procedimiento autorizado por el fabricante requería la retracción del mástil a una longitud de 20 pies y la conexión a la sección inferior de la pluma con los conectores para elevación (foto 5). Como alternativa, el procedimiento de desmontaje del fabricante recomendaba un bloqueo ajustado bajo la unión de los bulones antes de retirarlos.² El operador de la grúa involucrado en este incidente dijo que eso habría llevado demasiado tiempo para la tarea. El manual del operador no incluía instrucciones sobre el uso de una “grúa asistente” ni instrucciones para conectar el montacargas del mástil a una correa colocada alrededor de la pluma, lo cual indica que los trabajadores estaban equivocados acerca de los procedimientos de seguridad incluidos en el manual del operador de esta grúa sobre camión. El gerente de seguridad de la compañía dijo que los procedimientos escritos de la compañía para la operación de grúas estaban desactualizados y que era política de la compañía usar solamente los procedimientos de seguridad escritos en el manual del operador de cada grúa. Los supervisores deben asegurarse de que se cumplan las medidas de seguridad especificadas en el manual y que se repasen los procedimientos con todos los trabajadores involucrados antes de cada montaje y desmontaje. Como en el manual del operador no se asigna la responsabilidad de las tareas de montaje y desmontaje de las grúas, las políticas de la compañía y las repeticiones de la capacitación también deberían cubrir esas responsabilidades.

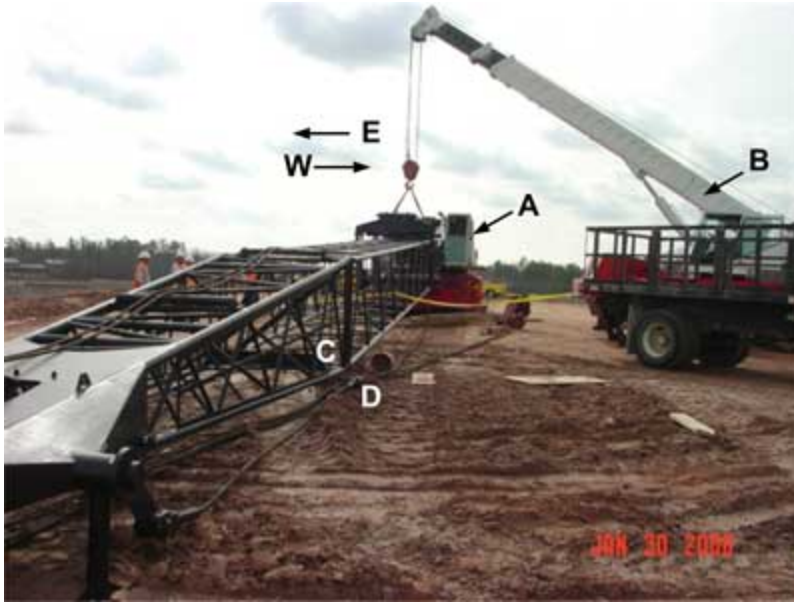
El supervisor llamó a un compañero de trabajo que inmediatamente llamó al 911 y, luego, a los gerentes de la compañía. En el lapso de unos 5 minutos, una grúa hidráulica que estaba cerca fue colocada junto a la pluma de celosía. El operador de la grúa pasó una correa por la pluma de celosía, la conectó al gancho de la grúa hidráulica y levantó la pluma que aplastaba a la víctima ([foto 4](#)). Los dos bulones se volvieron a colocar en su lugar para asegurar las secciones de la pluma.

Foto 4. Esta fotografía muestra la grúa sobre camión con pluma de celosía (A) involucrada en el incidente. Fue tomada después de que se usara la grúa hidráulica (B) para levantar la sección de la pluma que aplastaba a la víctima y de que los dos bulones inferiores se volvieran a colocar. La letra C marca el lugar en el que se encontraba la víctima al momento del incidente y la letra D muestra la ubicación del operador de la grúa. (Foto cortesía de NIOSH).

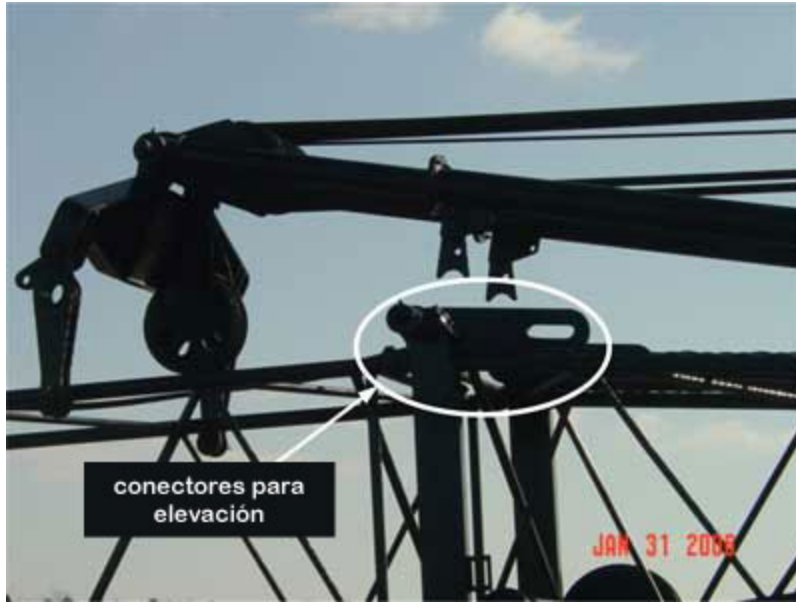
Foto 5. Esta fotografía muestra los conectores para elevación usados para asegurar el mástil y la pluma en plumas de 80 pies o menos (foto cortesía de NIOSHA)

El manual del operador del fabricante de la grúa usada en el incidente incluye la siguiente ADVERTENCIA:

“El desmontaje incorrecto de una pluma conectada por bulones puede producir daños a la máquina, lesiones personales o incluso la muerte. Antes de desmontar una pluma, lea y asegúrese de entender las Fig. 7-23 y los procedimientos de desmontaje en esta sección del *Manual del operador*. Como procedimiento alternativo para el desmontaje, coloque un bloqueo ajustado bajo la unión con bulones antes de retirarlos. Nunca se pare debajo de una pluma cuando se retiren los bulones”.² *Nota: La advertencia anterior se proporciona como ejemplo de la información incluida en el manual del operador de la grúa usada en este incidente y es solo una pequeña parte de la sección sobre desmontaje. Para obtener la información completa sobre las recomendaciones de seguridad del fabricante para el manejo y la operación de grúas, los empleadores y operadores siempre deben consultar el manual del operador de la grúa con la que trabajen específicamente.*
