## Reporte FACE de NIOSH 2014-02

30 de enero del 2018

## RESUMEN

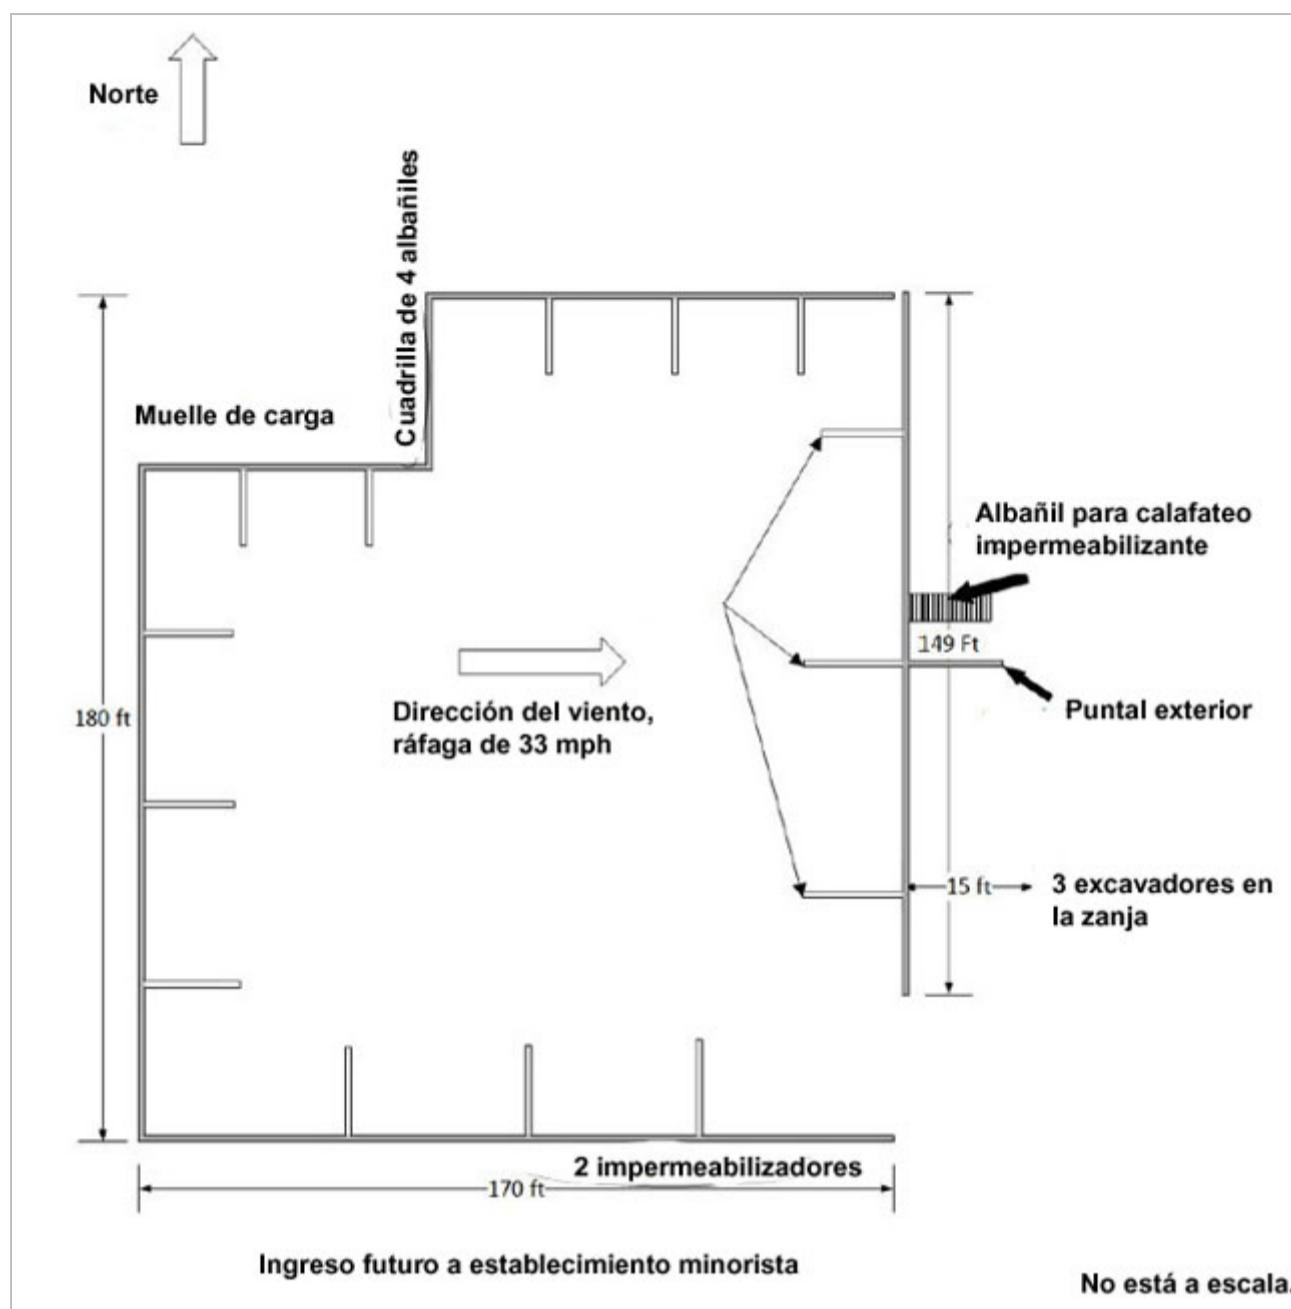
Diagrama. Lugar del incidente.

El edificio en construcción era una tienda minorista de 28 000 pies cuadrados en una zona de desarrollo de negocios minoristas. La construcción comenzó en marzo del 2013 con una zapata de hormigón de 2 pies de ancho y 1 pie de profundidad. La barra de refuerzo se debía centrar a 40 pulgadas en la zapata. Los muros estaban construidos en bloques unitarios de mampostería de hormigón típicos de 8 pulgadas de altura, 8 pulgadas de ancho y 16 pulgadas de longitud. Los muros tenían una altura de 36 hiladas (24 pies) y comprendían paneles, con juntas de dilatación de mampostería entre cada panel. Las juntas de dilatación de mampostería previenen el resquebrajamiento del muro causado por la contracción, el viento, la presión del suelo, fuerzas sísmicas o el asentamiento. Los muros de mampostería se completaron en momentos diferentes, de manera que todos se encontraban en etapas diferentes del proceso de curado. El muro oeste se completó el 26 de marzo, el muro este se completó el 3 de abril, el muro norte se completó el 5 de abril y el muro sur se completó el 12 de abril. El día del incidente, los cinco empleados del subcontratista de albañilería estaban en el proceso de construir el muro del muelle de carga (diagrama).

El muro este, el muro del incidente, tenía 149 pies de longitud y estaba desconectado estructuralmente de los otros tres muros al momento del incidente. El muro este tenía siete paneles, con una junta de dilatación entre cada panel. El muro este estaba apuntalado originalmente con tres puntales de madera en el interior y tres puntales de madera contrapuestos en el exterior. Los puntales consistían en tres piezas: un tablón de andamio vertical, colocado sobre el muro pero no unido al muro; un listón horizontal de 2 pulgadas por 4 pulgadas colocado al cruce del tablón de andamio a una altura aproximada de 9 a 10½ pies sobre el tablón de andamio (fotografía 1); y otro tablón de andamio calzado en ángulo entre el listón y una barra de refuerzo de 4 pies de longitud que llegaba al suelo. Se colocaron dos bloques de mampostería además de la barra de refuerzo y la tabla como peso adicional para el tablón de andamio y como protección en torno a la barra de refuerzo (fotografía 2). El espaciamiento entre los puntales era desigual, así como el ángulo de los puntales (fotografía 3). Se retiraron dos de los tres puntales exteriores, con lo cual quedaba un puntal en el centro del muro exterior el día antes del incidente para permitir que el subcontratista de impermeabilización calafateara las juntas de dilatación. La estructura no contaba con ningún elemento de soporte permanente instalado. Una zanja de 3 pies de profundidad, 5½ pies de ancho y 8 pies de longitud corría paralela al muro este. La zanja se encontraba a 15 pies del muro y se cavó para permitir la instalación del sistema de flujo de retorno de los rociadores del edificio. Había una caja de cemento del medidor de 3½ pies de altura hacia el extremo sur de la zanja que se estaba usando como una mesa (fotografía 4).

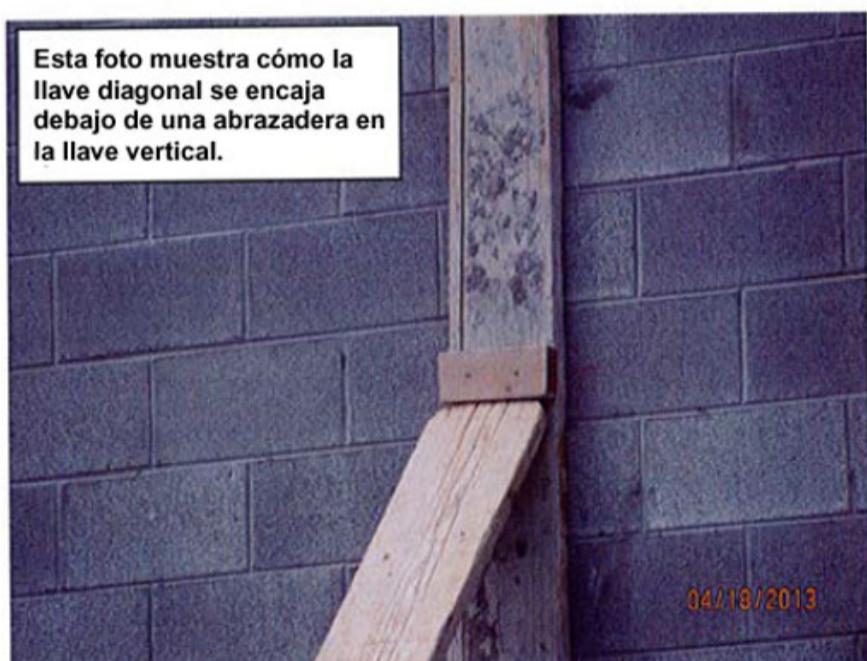
Fotografía 1. Listón superior del puntal del muro. (Fotografía cortesía de la TOSHA.)

El sistema de apuntalamiento de muros que se usó en este incidente era un sistema de triángulo modificado y compuesto por dos tablones de andamio. El tablón vertical estaba ubicado sobre el muro pero no estaba sujetado al muro. El tablón vertical tenía un listón de 2 por 4 pies que lo cruzaba horizontalmente (fotografía 1 y fotografía 3). Los tablones de los puntales inclinados estaban calzados en un ángulo de entre 34 y 41 grados. Se enterró una barra de refuerzo de 4 pies de longitud en el suelo; se colocó un bloque de mampostería sobre la barra de refuerzo y otro sobre el tablón inclinado (fotografías 2 y 3). No había un amarre permanente del suelo al puntal del muro. El muro se extendía entre 13½ y 15 pies sobre el puntal.

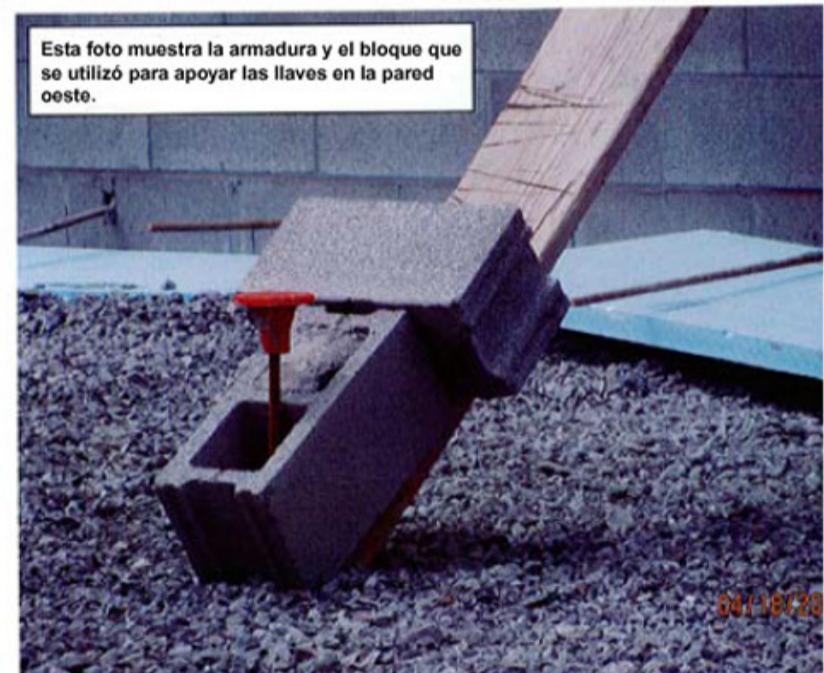
Fotografía 2. Bloques y barra de refuerzo empleados para asegurar el puntal del muro. (Fotografía cortesía de la TOSHA.)

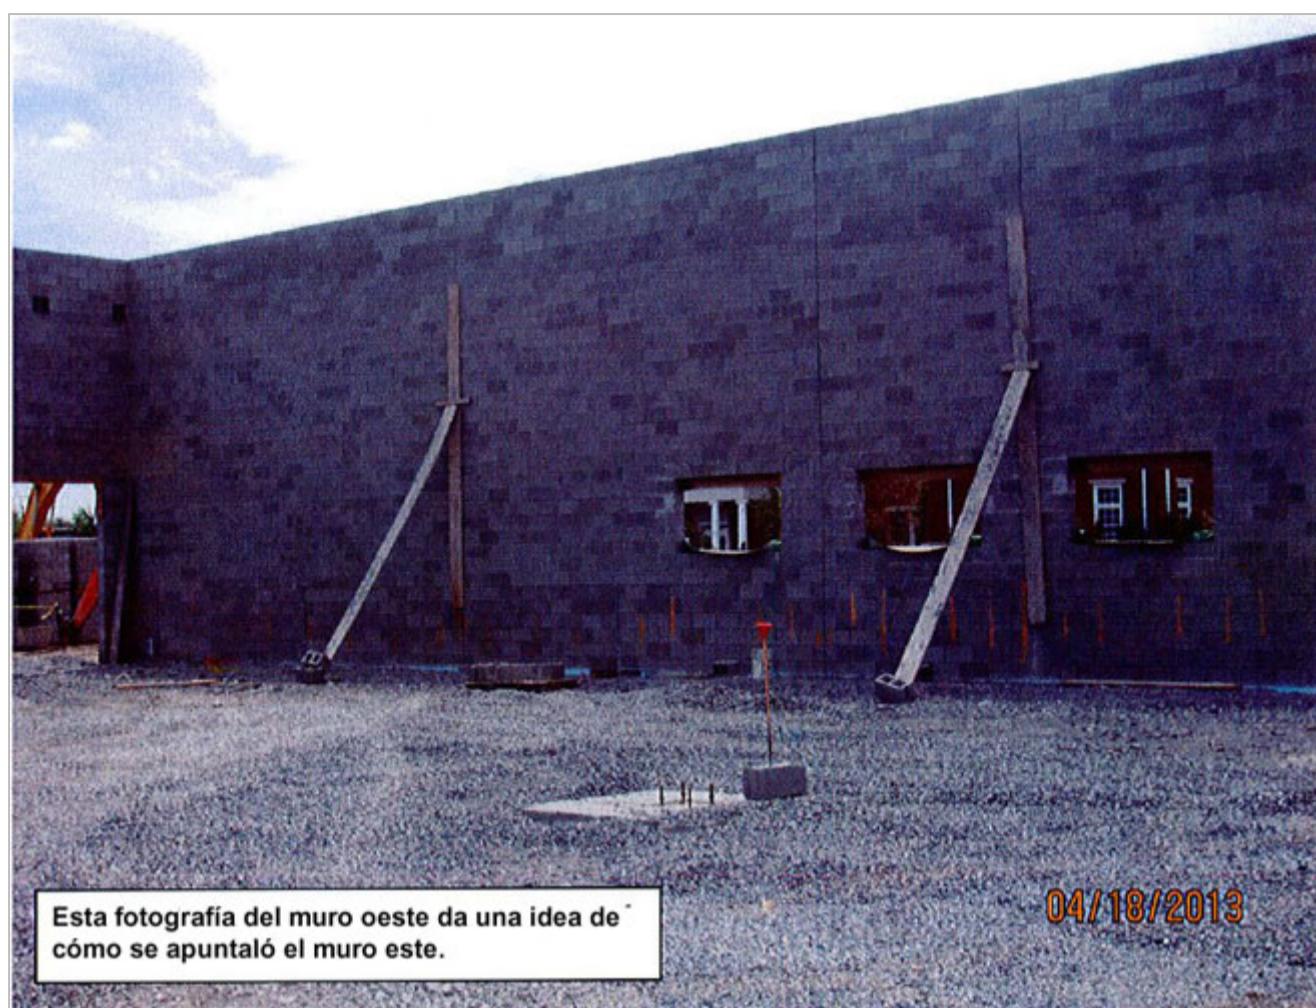
Fotografía 3. Apuntalamiento del muro interior. (*Fotografía cortesía de la TOSHA.*)

En este incidente, el muro se extendía más de 8 pies 8 pulgadas sobre los puntales en algunas instancias y faltaban varios de los componentes del sistema de puntales recomendado. Si se hubiese contado con un plan para el apuntalamiento de muros de mampostería y uno de los empleadores hubiese tenido a una persona competente capacitada al momento del incidente, la persona competente podría haber reconocido el peligro que representaba el muro sin apuntalamiento y realizado los cambios correspondientes para brindar un sistema de apuntalamiento seguro. Desde este incidente, el subcontratista de albañilería ha capacitado a sus empleados en el apuntalamiento correcto de muros de hormigón y mampostería.

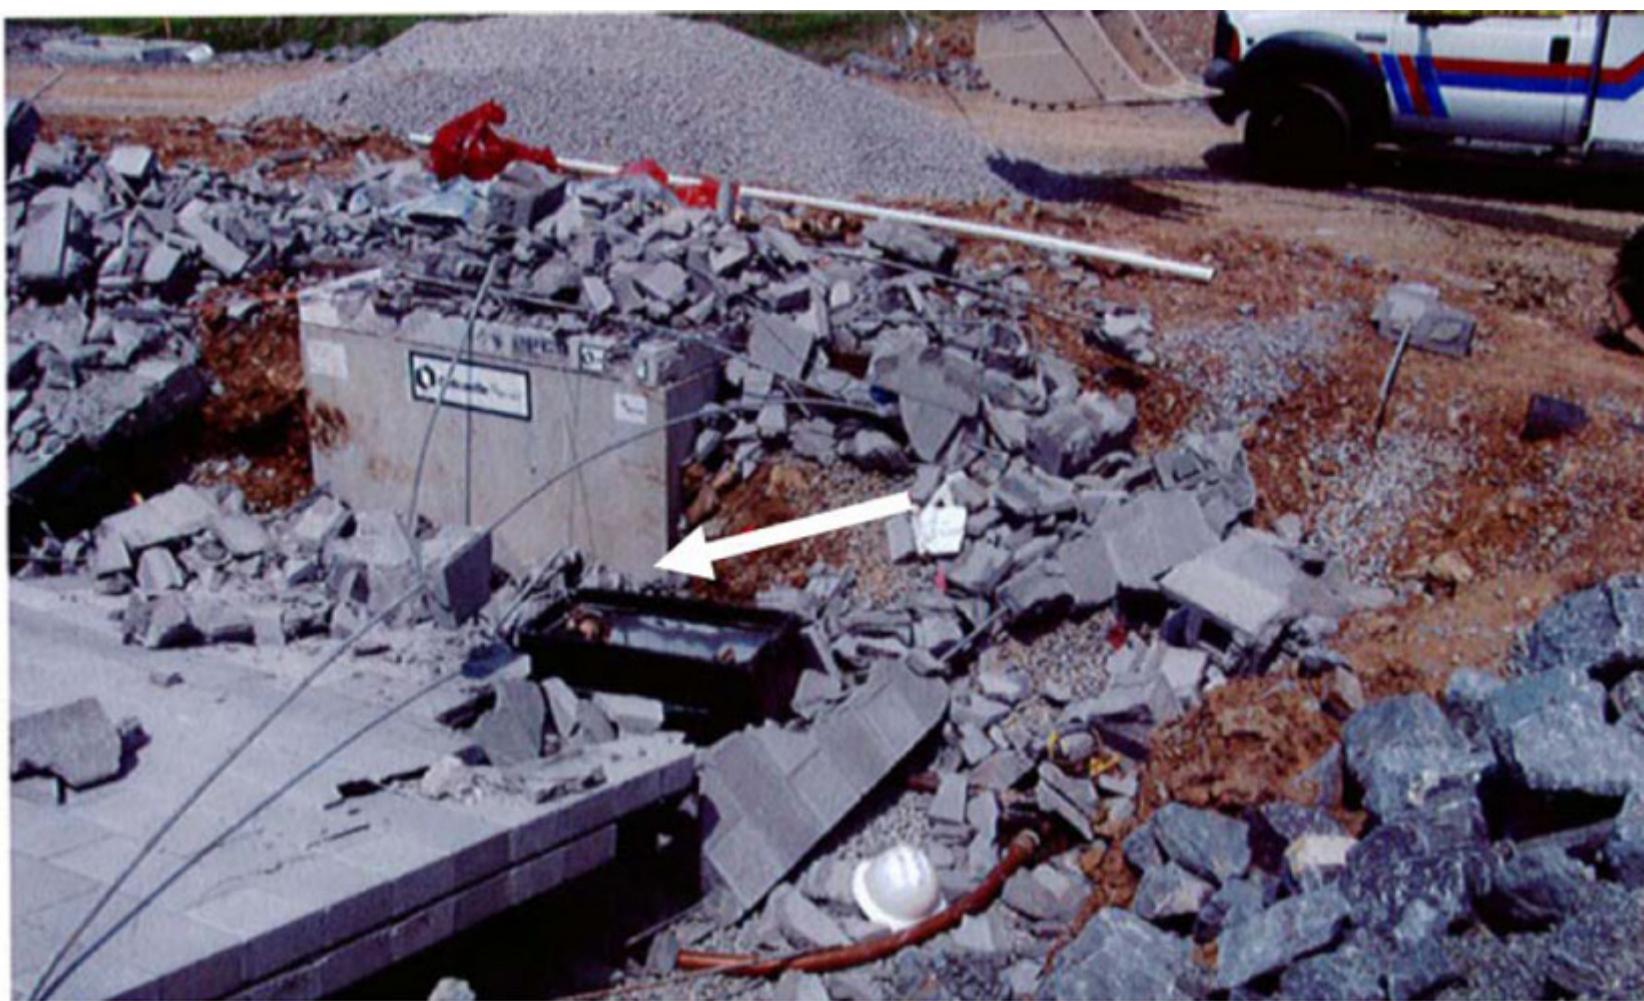
Fotografía 4. Caja de cemento del medidor La flecha indica dónde trabajaban tres empleados de excavación. (Fotografía cortesía de la TOSHA.)

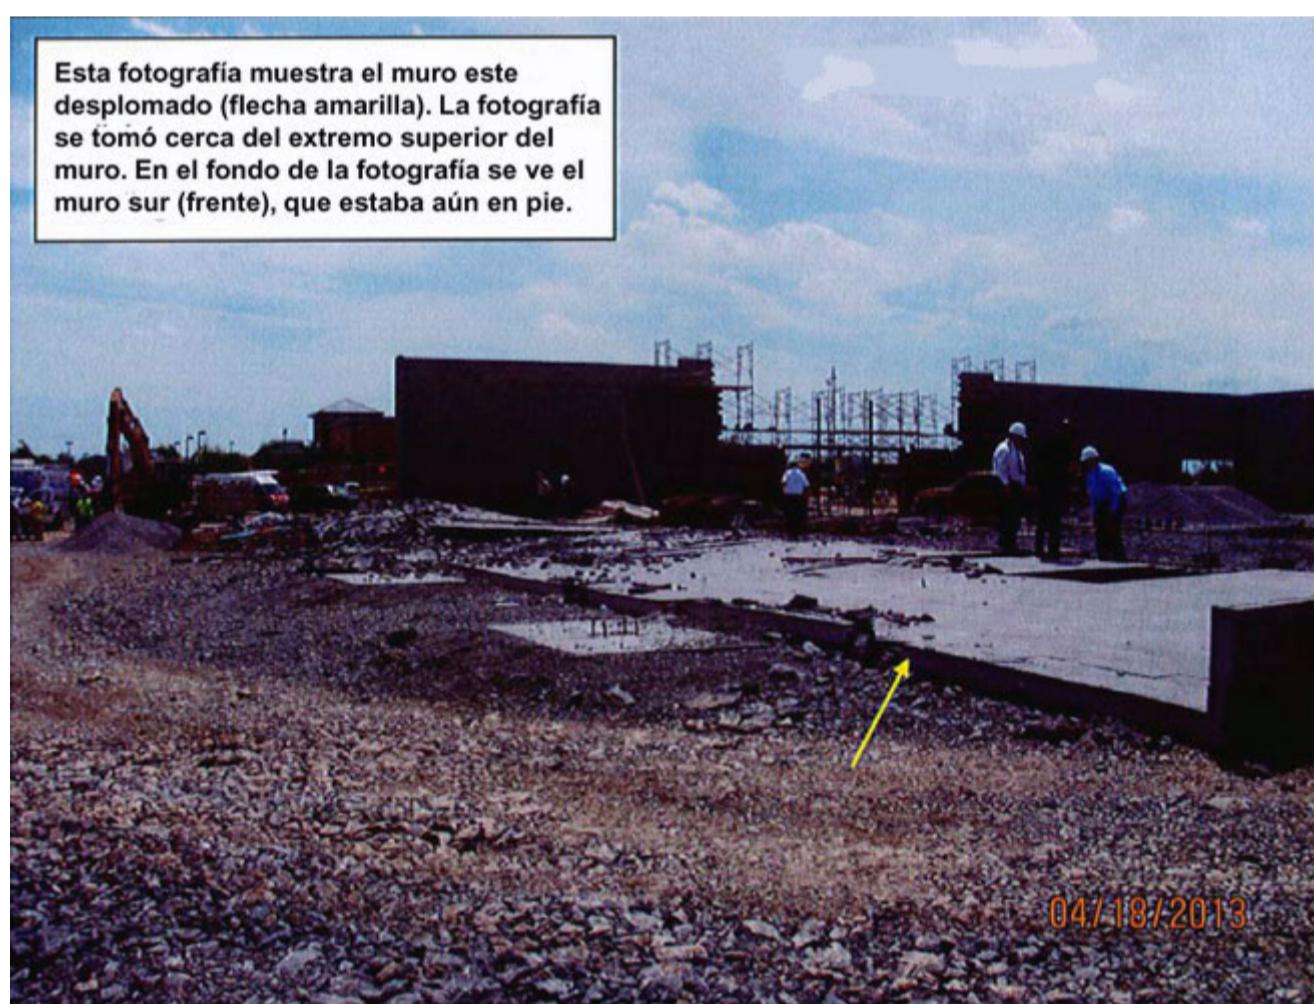
Fotografía 5. Muro derrumbado. (Fotografía cortesía de la TOSHA.)

A las 9:45 a. m., durante una ráfaga de viento de 33-mph, se desplomó el muro este sobre el albañil de impermeabilización, el instalador de cañerías y el capataz de servicios públicos (fotografía 5). El capataz de excavación logró correr hacia un lugar seguro. Una vez que se desplomó el muro, el encargado del proyecto llamó al 911 y se despacharon los servicios médicos de emergencias (EMS), los cuales llegaron en el lapso de cuatro minutos. Varios miembros de la cuadrilla corrieron para retirar el muro de bloques del capataz de servicios públicos antes de que llegaran los EMS. El albañil y el instalador de cañerías fueron declarados muertos en el lugar. El capataz de servicios públicos fue aerotransportado a un hospital local.

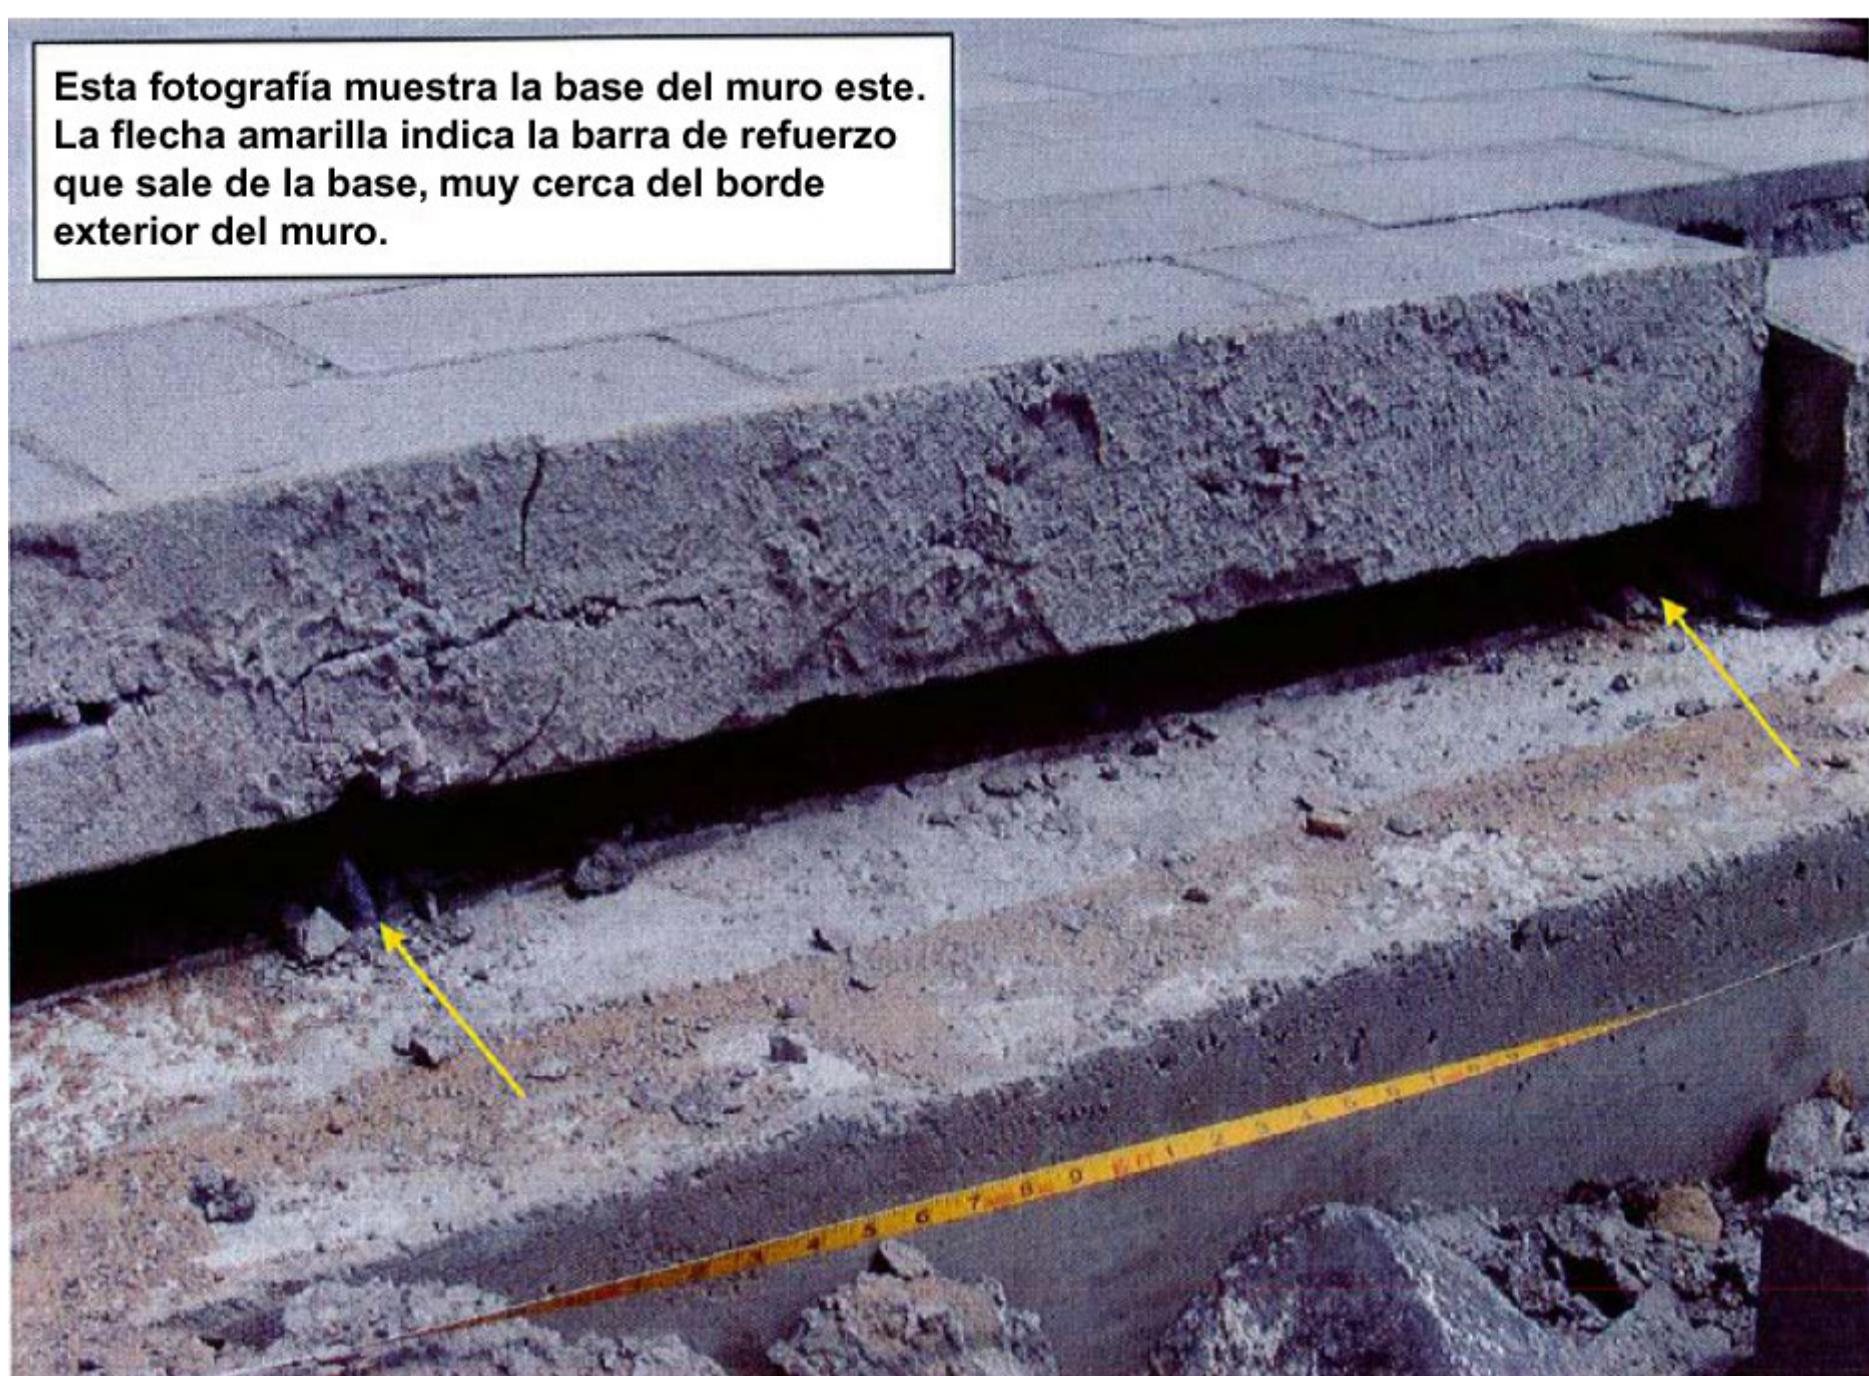
Antes de construir el muro este, el subcontratista de albañilería observó que la barra de refuerzo en la base del muro este no estaba centrada en la zapata de acuerdo con los planos de ingeniería, sino que estaba descentrada entre 2 y 4 pulgadas, con lo cual se acercaba al exterior del muro. El subcontratista de albañilería informó del error al contratista principal y, como solución, el contratista principal instruyó al contratista de albañilería que dobrara la barra de refuerzo hacia el centro de la zapata, de manera que calzase en el centro de los bloques. La barra de refuerzo fuera de lugar pasó inadvertida para el ingeniero durante la inspección, quien no fue informado del cambio en la barra.

Discusión: Sobre la base del plano de ingeniería original, con la barra de refuerzo colocada en el centro de cada bloque y fijada con lechada, el muro de bloques sin soporte en el periodo intermedio debería haber soportado velocidades de vientos de hasta 35 mph [MIOSHA 2010

Fotografía 6. Barra de refuerzo que sale de la zapata. (*Fotografía cortesía de la TOSHA.*)

**Recomendación n.º 1: Los empleadores se deben cerciorar de que los empleados sigan los planos de ingeniería y arquitectura durante la construcción de edificios y obtengan la aprobación de ingeniería antes de que se modifiquen los planos.**
