# State FACE™ Relato de Incidentes Fatales

**Un conductor fallece y su  
compañero es lesionado cuando  
fallan los frenos de su camión**

**N.º DE INFORME:** 71-273-2026s-SP REPORT

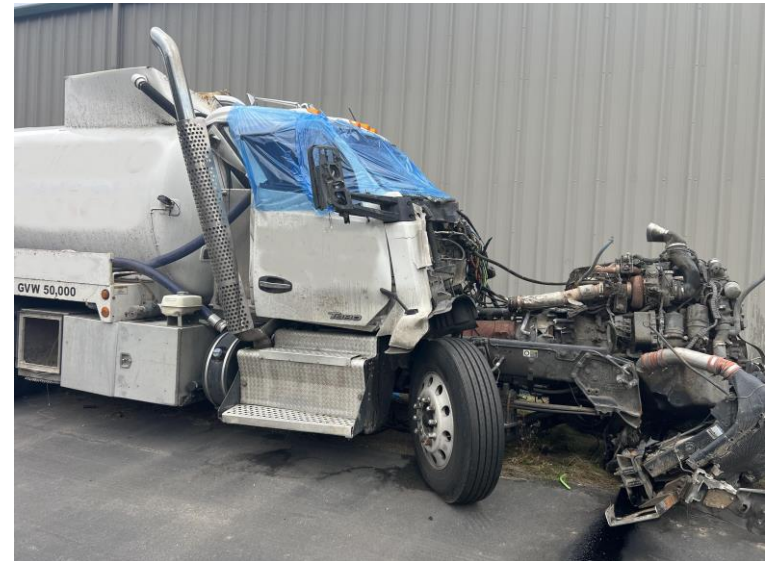
**Imagen 1.** Camión con daño por colisión.

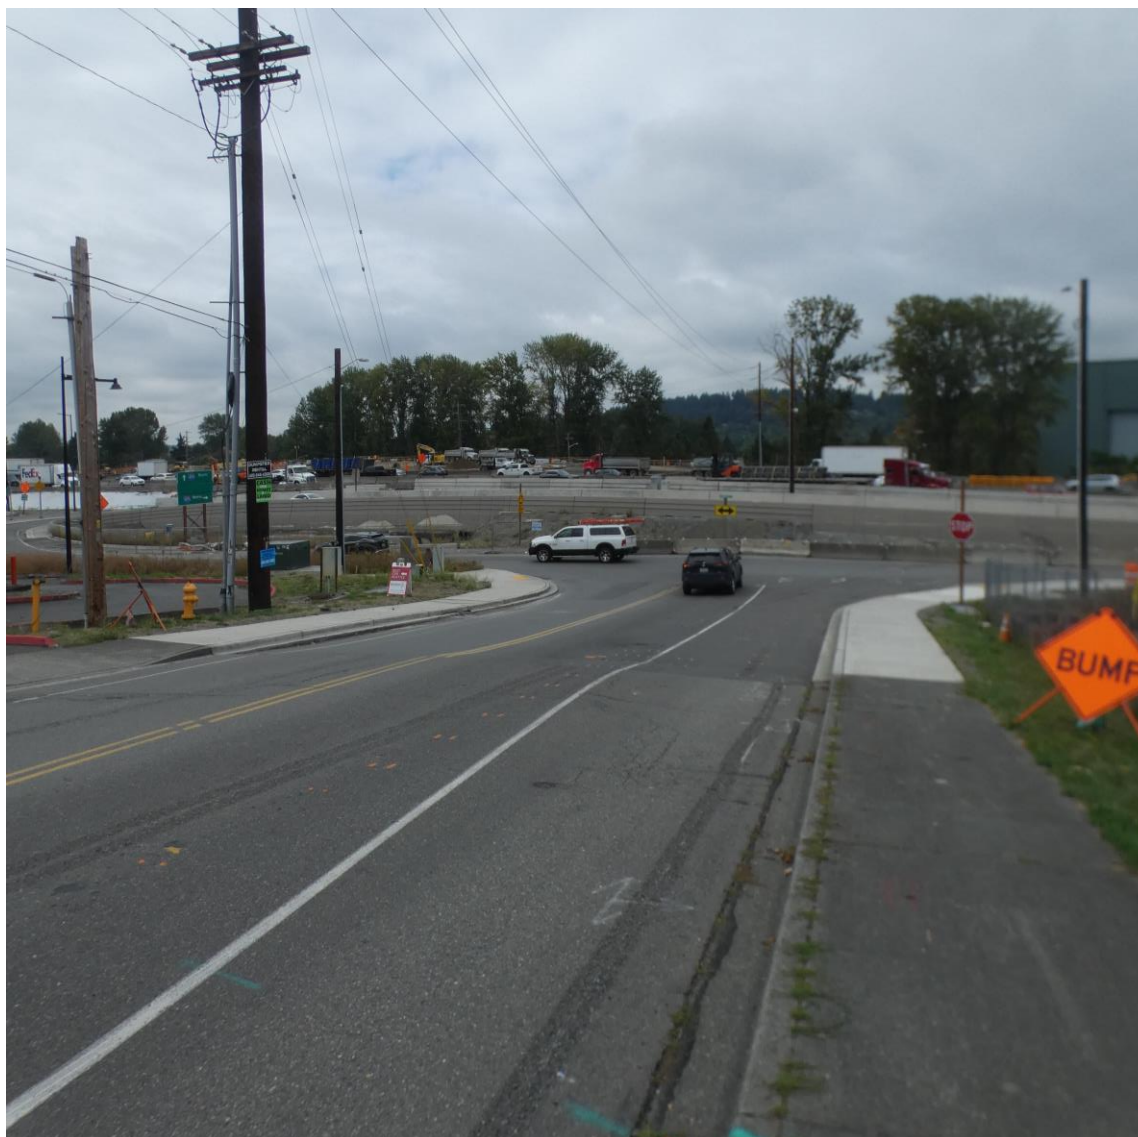
**Imagen 2.** Colina en la que fallaron los frenos, con una intersección en T en la parte inferior, donde chocó el camión.

Tomaron un camino con el que no estaban familiarizados para ir al vertedero, en lugar de seguir el camino habitual que el empleador quería que usaran. Llegaron a una colina con una pendiente pronunciada de un cuarto de milla, con una intersección en forma de T en la parte inferior. El camión empezó a bajar la colina a velocidad peligrosa.

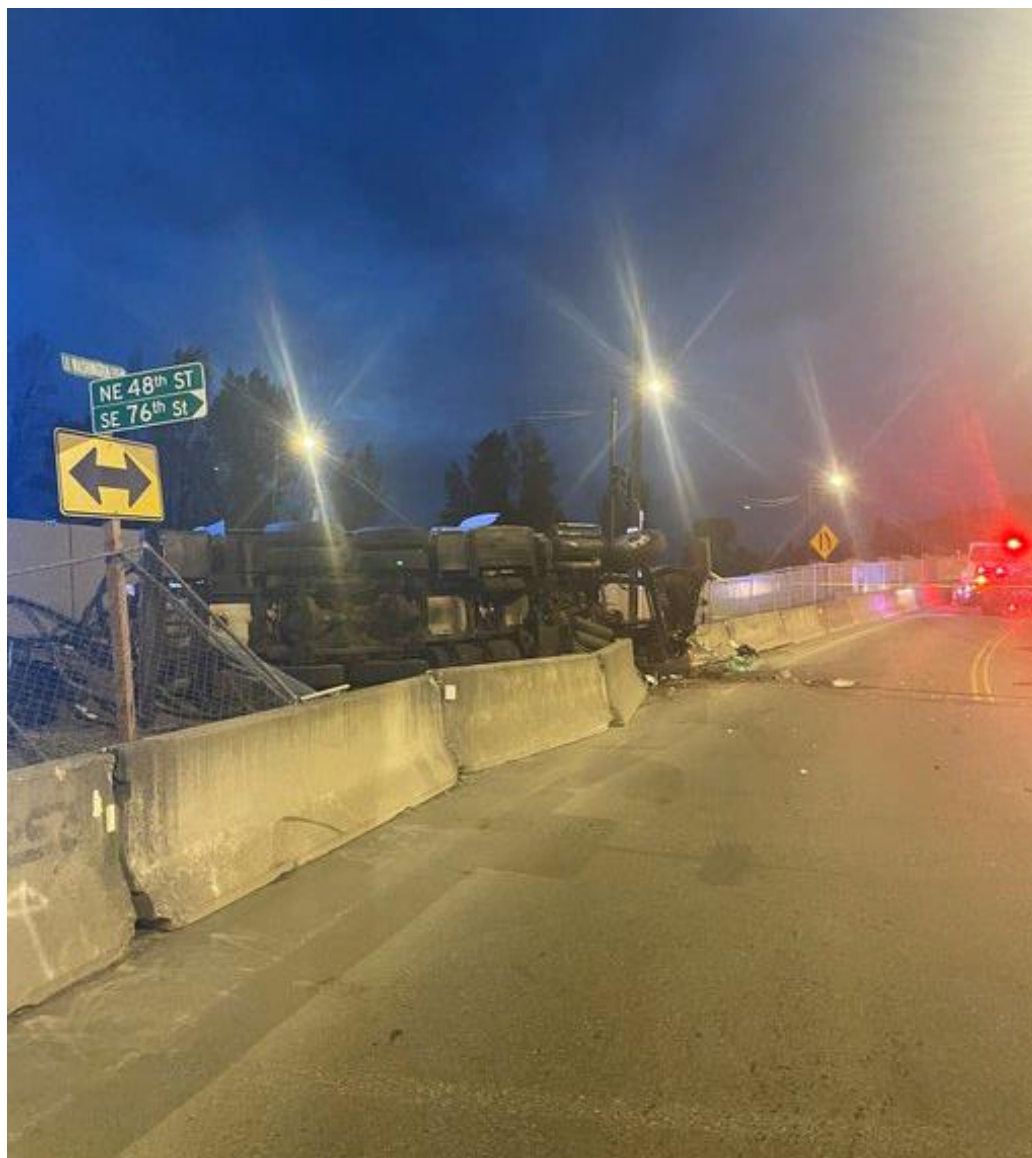
**Imagen 3.** Camión volcado de costado después de golpear las barreras.

Por último, soltó el embrague, lo que hizo que se apagara el motor pero no pudo detener el camión. Trató de girar a la derecha en el último momento, mientras el camión cruzaba la intersección en la parte inferior de la colina. La inercia del camión hizo que se volcara sobre su lado izquierdo y chocara con una barrera de concreto. Se detuvo sobre un terreno de grava, cerca de una autopista transitada.

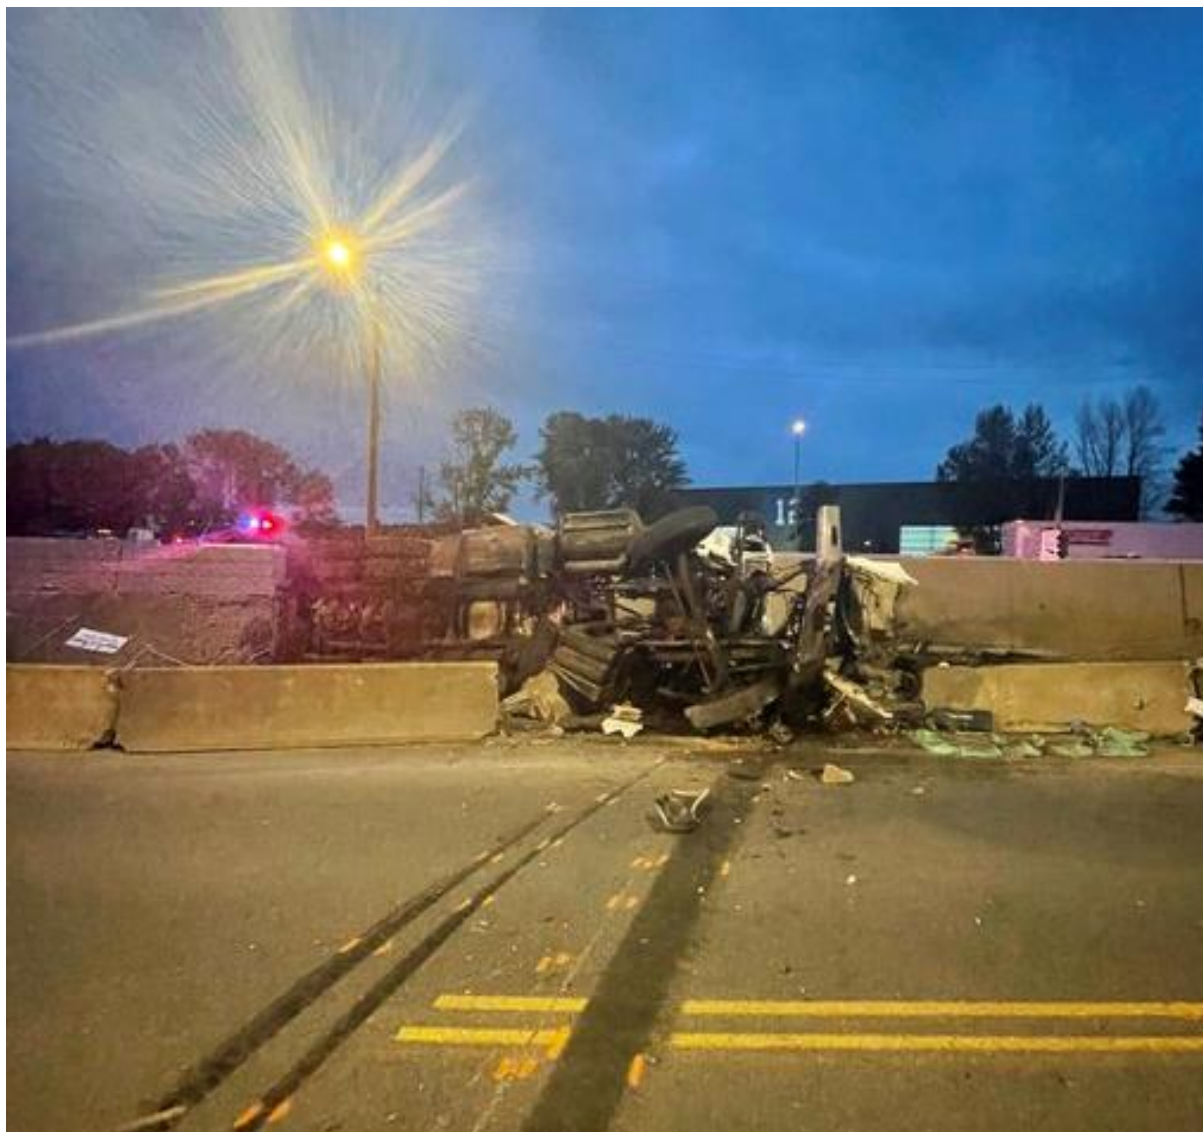
**Imagen 4.** Vista alterna del camión volcado.

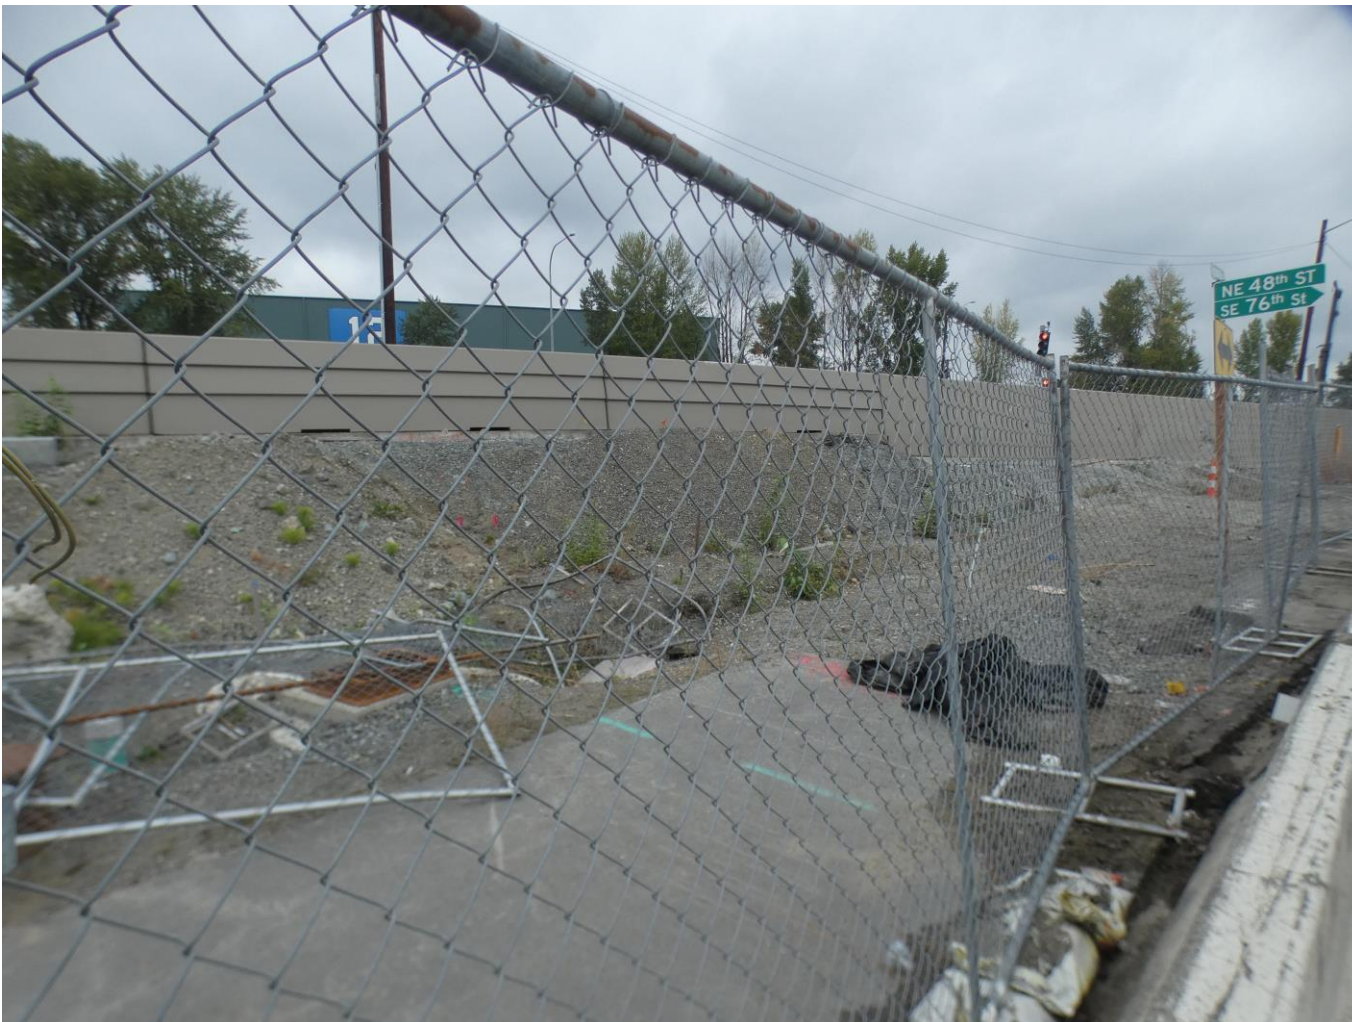
**Imagen 5.** Zona de gravilla en la que se detuvo el camión.

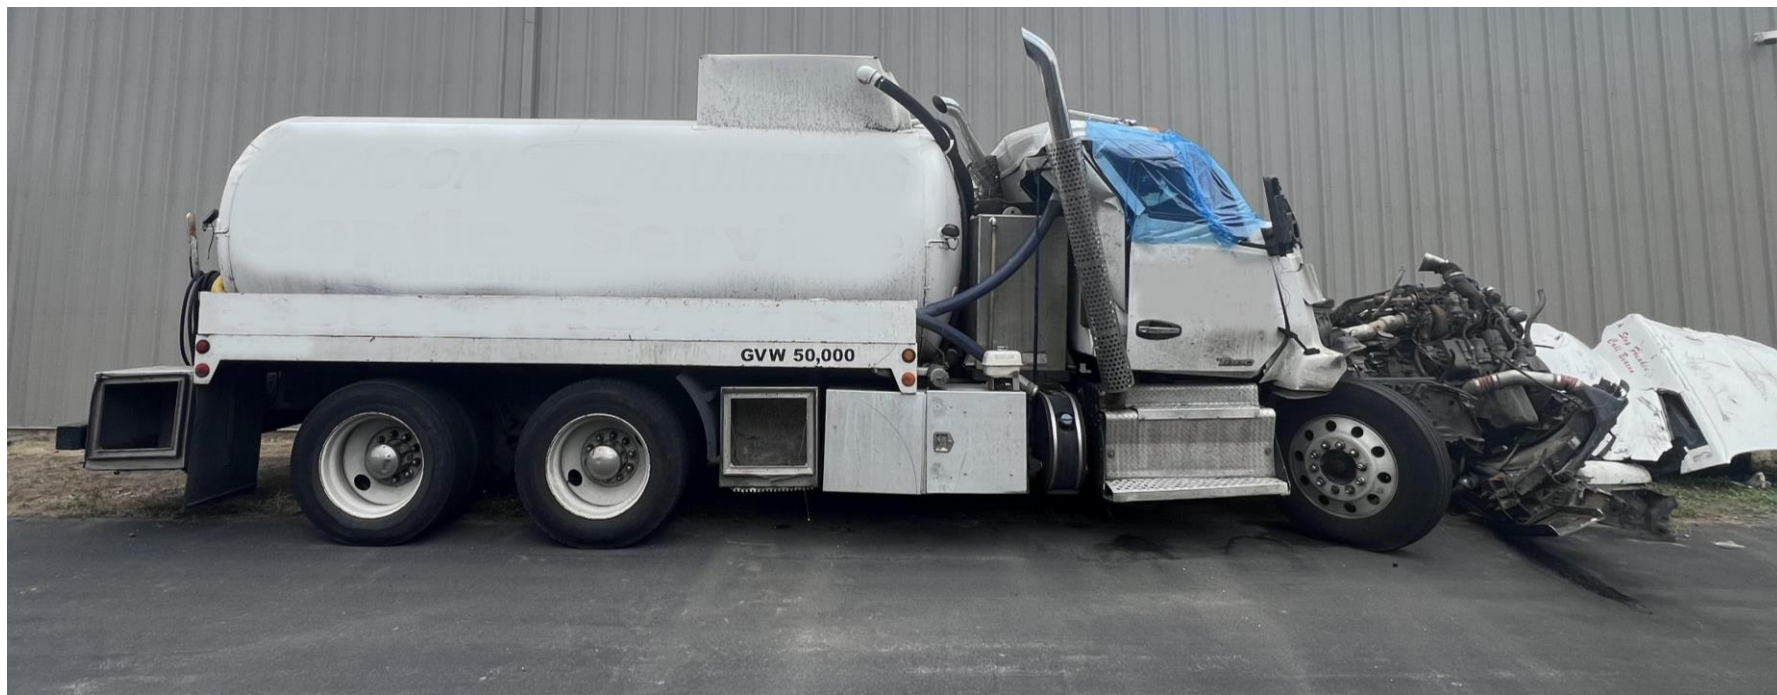
**Imagen 6.** Camión cisterna con daños por colisión.

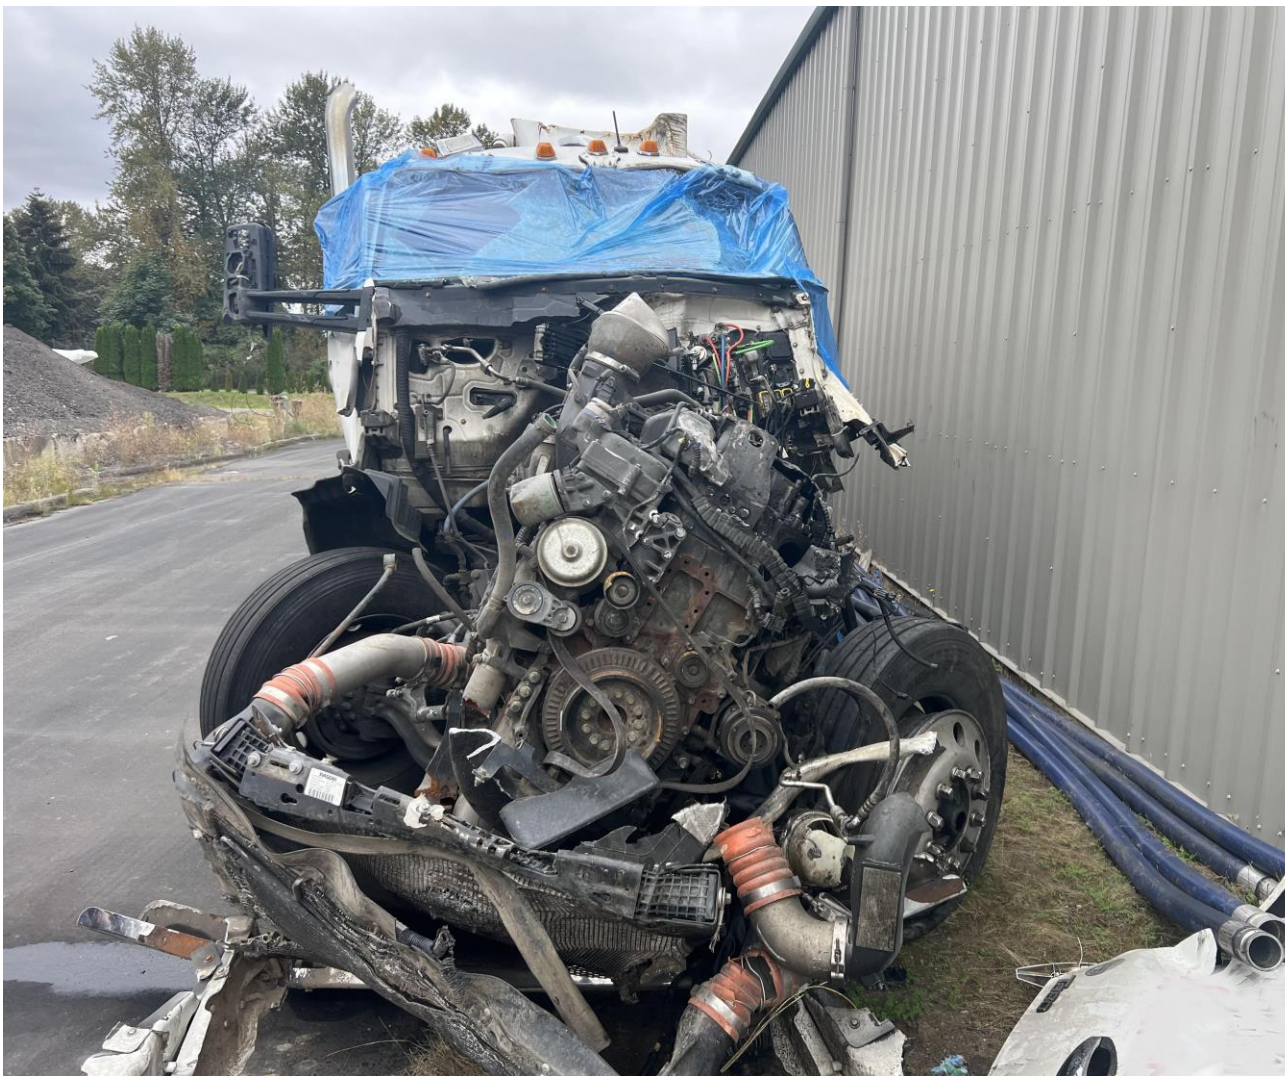
**Imagen 7.** Vista frontal del camión dañado.

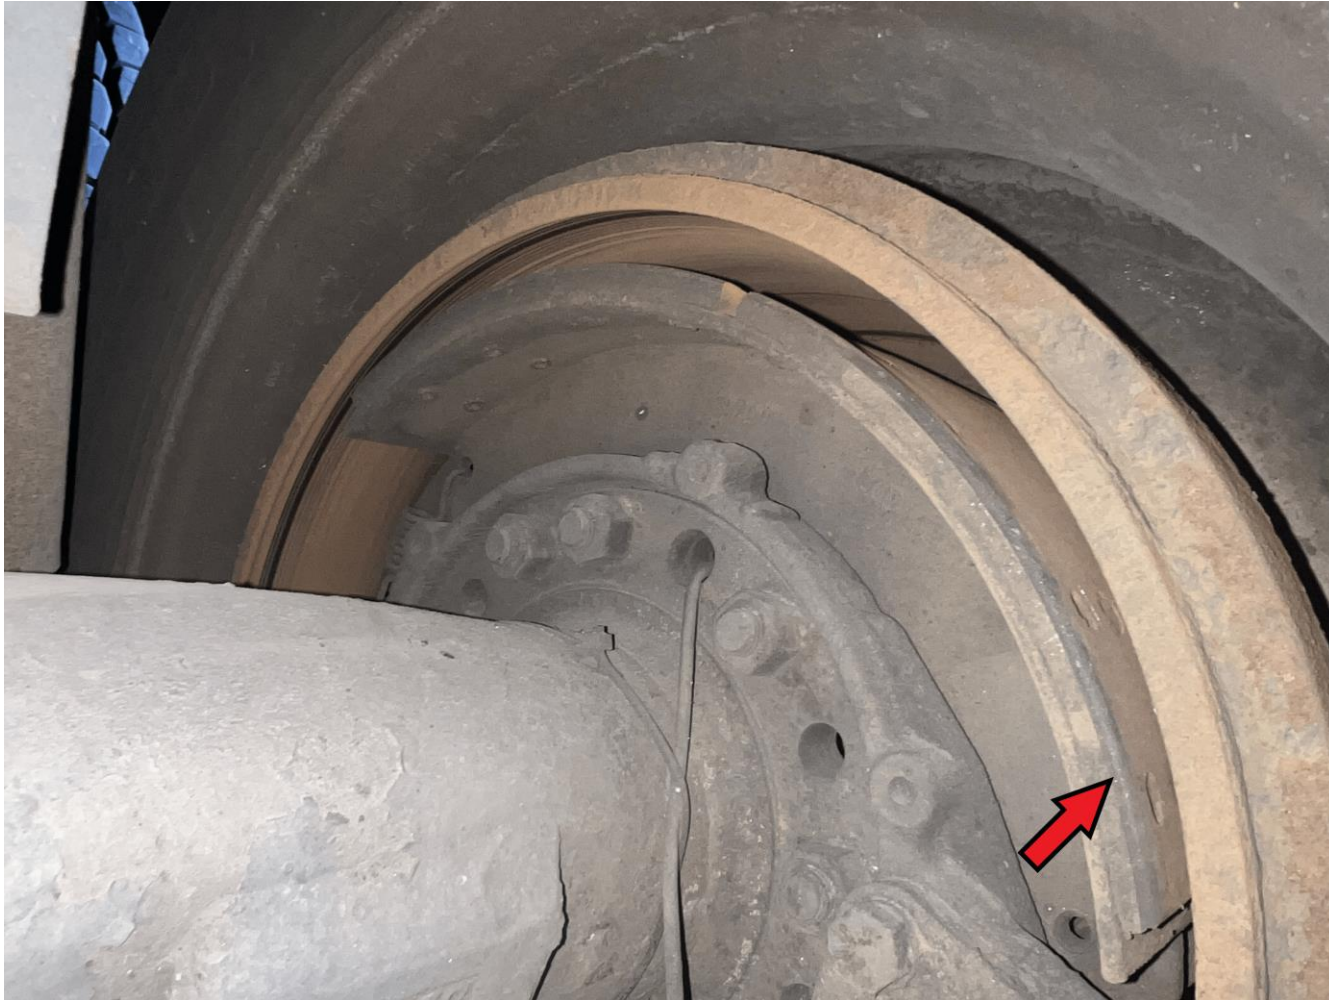
- El examen de la patrulla estatal, después de la colisión, determinó que los frenos de tambor de los dos ejes traseros no funcionaban antes del incidente. Además, el programa de prevención de accidentes (APP) del empleador no incluía requisitos de servicios de mantenimiento o inspecciones rutinarias del equipo, que podrían haber identificado los frenos averiados. El camión tampoco recibía las inspecciones periódicas para vehículos de motor comerciales indicadas en 49 CFR 396.17.
- El camión se conducía diariamente, pero los frenos no habían recibido servicio por lo menos desde 21 meses antes del accidente.
- El conductor no siempre probaba los frenos antes de conducir el camión, debido al ritmo acelerado de su trabajo. Además, su licencia de conductor comercial (CDL) estaba vencida.

**Imagen 8.** Las zapatas de freno superiores no entran en contacto con el tambor cuando se aplica el freno de emergencia.

- **Exigir inspecciones de frenos antes y después de cada recorrido.** Establecer y aplicar, en su plan de prevención de accidentes por escrito, una política que ordene que los conductores realicen inspecciones de vehículos conforme a las normas federales, incluidas revisiones del sistema de frenos, antes, durante y después de cada turno. Exigir que los conductores informen de manera expedita sobre los defectos de los frenos a los despachadores y en un informe diario de inspección de vehículo al final de su turno. Retirar inmediatamente del servicio a los camiones con averías en los frenos hasta que se hagan reparaciones profesionales, de acuerdo con las directrices del fabricante.

- **Elaborar y seguir un programa de mantenimiento preventivo.**  
Añadir un programa de mantenimiento preventivo a su plan de prevención de accidentes y programar revisiones y servicios conforme a los ciclos de uso, como millas recorridas y horas.
