71-272-2025-SP

**RELATO DE INCIDENTES FATALES EN SERVICIOS**

**Técnico muere por explosión de llanta**

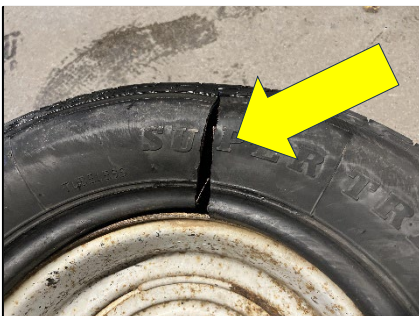
Costado roto en la llanta  
que explotó.

Se inclinó sobre la llanta y empezó a golpearla con un mazo para sellar el talón sobre el rin. La llanta explotó y se desgarró en la parte inferior. La explosión lanzó la llanta y el rin directamente hacia la cara, el cuello y el pecho del técnico. Golpeó el techo a una altura de 20 pies sobre el suelo.

- El técnico no utilizó un [dispositivo de sujeción de llantas](#), como una [jaula de inflado de seguridad](#) conforme a la OSHA, o fijar la llanta antes de inflarla. Infló la llanta a una presión de aire superior a la especificada por el fabricante, que era de 40 psi. El tanque del compresor de aire era de 130 psi y no tenía regulador de presión.
- La llanta de 14 pulgadas y el rin de 14.5 pulgadas eran incompatibles. La llanta tenía 19 años de antigüedad y el asiento del rin para el talón de la llanta estaba corroído.
- El empleador no tenía un [programa de prevención de accidentes](#) (APP) por escrito, ni [capacitación](#) documentada.

- Asegurarse de que los trabajadores sigan estos procedimientos para inflar llantas con rines de una sola pieza: **1)** Inflar las llantas solamente cuando estén dentro de un dispositivo de sujeción o fijas con pernos en el vehículo, con los pernos completamente apretados; **2)** Asegurarse de que las llantas no se inflen cuando haya una superficie plana y sólida en la trayectoria y a menos de un pie del costado; **3)** Mantenerse fuera de la trayectoria al inflar una llanta; **4)** Al inflar llantas, asegurarse de no exceder la presión de inflado impresa en el costado, a menos que el fabricante recomiende una presión mayor; y **5)** Asegurarse de que las llantas no se inflen a una presión mayor a la recomendada por el fabricante para asentar el talón de la llanta contra el borde del rin. Consulte [WAC 296-864-50020](#)

- **Impartir capacitación y certificación.** Hacer que los técnicos, tanto nuevos como experimentados, asistan a capacitación completa, acreditada y práctica sobre el servicio a llantas y a capacitación para certificación de seguridad. Mantener la capacitación documentada y vigente.
- **Demostrar liderazgo en materia de seguridad.** Mostrarles a los técnicos cómo usar los equipos y procedimientos apropiados. El liderazgo proactivo inspira a los trabajadores a mantener creencias y prácticas positivas sobre la seguridad.
