# State FACE™ Relato de Incidentes Fatales

## Técnico muere por explosión de llanta

**N.º DE INFORME:** 71-272-2025sSP REPORT

**FECHA DEL INFORME:** 20 de noviembre de 2025

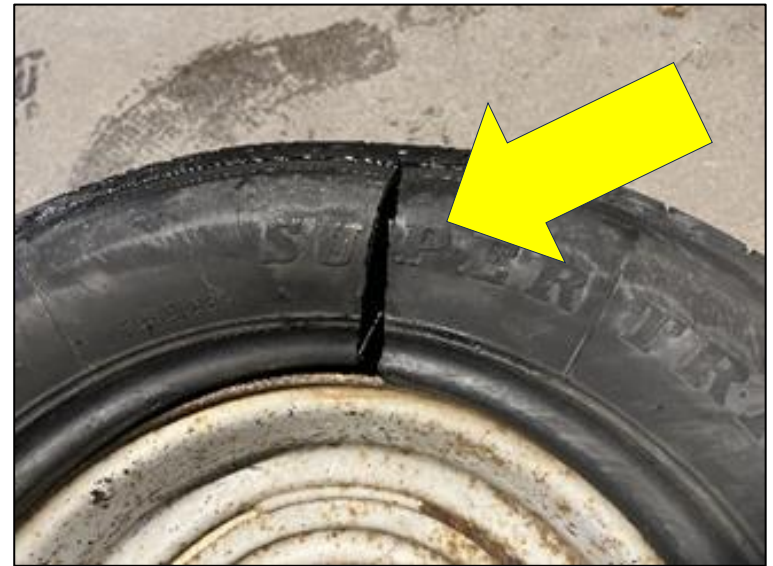
**Imagen 1.** Costado roto en la llanta que explotó.

- Se inclinó sobre la llanta y empezó a golpearla con un mazo para sellar el talón sobre el rin. La llanta explotó y se desgarró en la parte inferior. La explosión lanzó la llanta y el rin directamente hacia la cara, el cuello y el pecho del técnico. Golpeó el techo a una altura de 20 pies sobre el suelo.

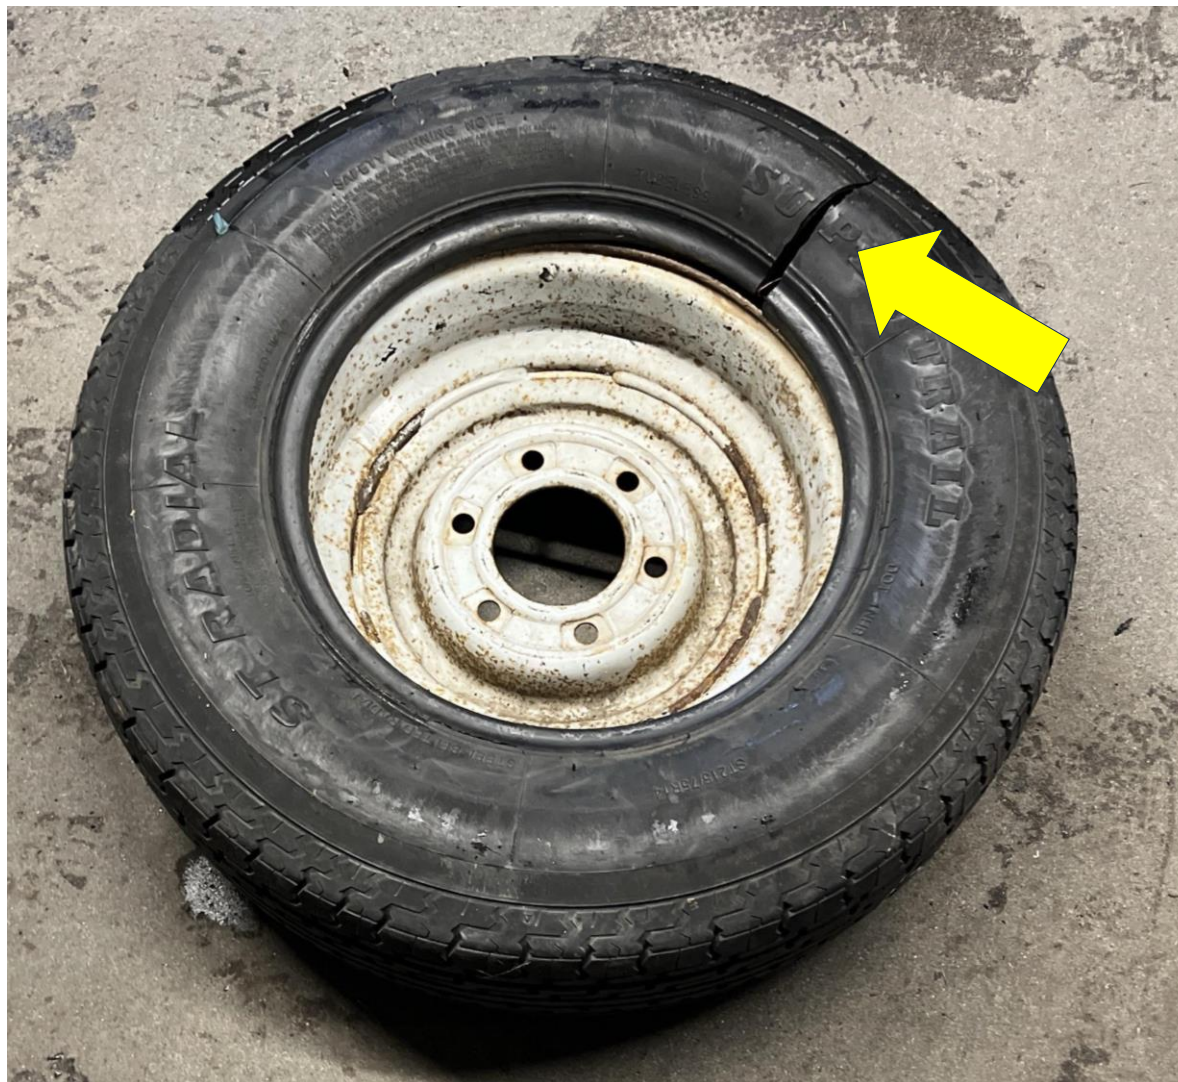
Imagen 3. Llanta rota después de la explosión.

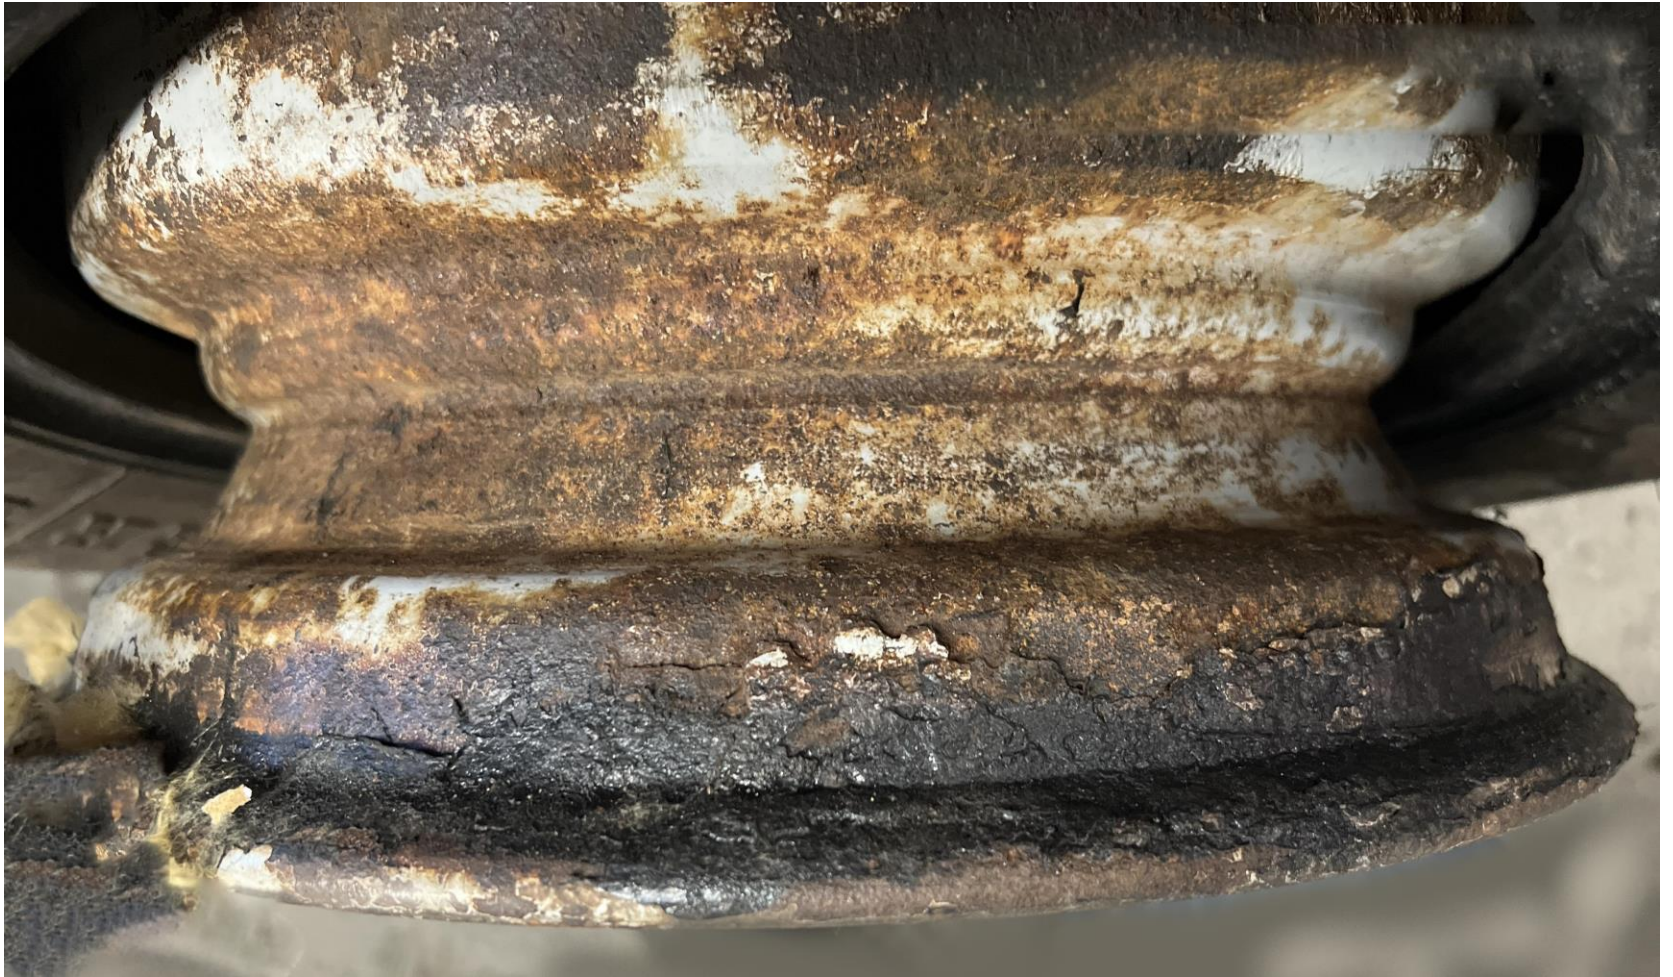
**Imagen 4.** Corrosión en el rin y el asiento del talón de la llanta.
