Protección Anticaídas

Eficacia de las estructuras residenciales para los sistemas de protección anticaídas

Informe de evaluación de seguridad para la detención de caídas N° 10-1-07

Identificación FASE N° 10-1-07

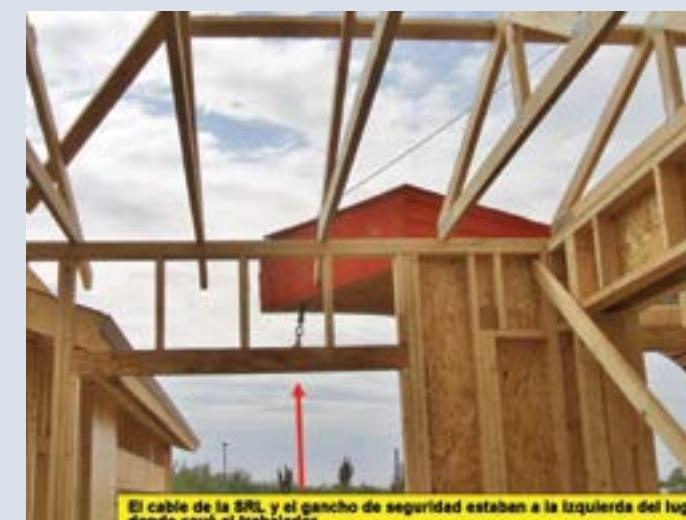
Fotografía 2: Anclaje y SRL del PFAS utilizado por el trabajador. Todos el equipo se dejó en el lugar para la fotografía.
