Trabajador de depósito de diecisiete años de edad muere tras volcarse el montacargas que operaba y ser aplastado, Arizona

Resumen

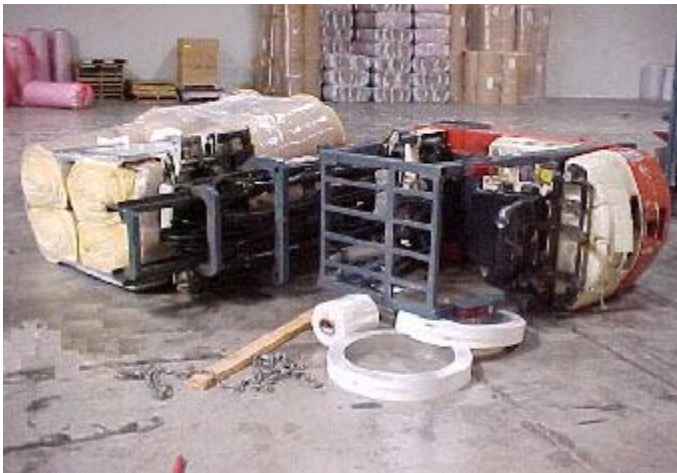
Montacargas usado el día del incidente.

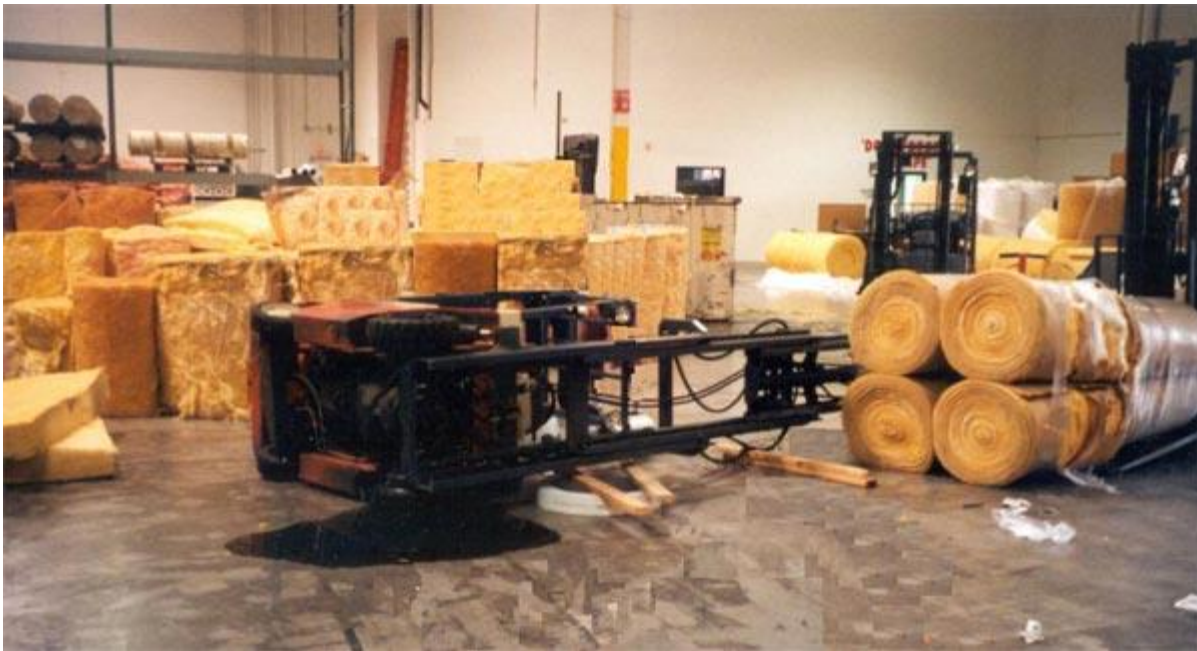
Foto 1. Esta foto muestra el montacargas usado el día del incidente.

El montacargas de operador sentado, manejado por la víctima en el momento del incidente, había sido comprado por el empleador a un distribuidor autorizado en agosto de 1999 y era mantenido regularmente a

través de un acuerdo de mantenimiento con el distribuidor. El montacargas usaba combustible LP y estaba equipado con una abrazadera de cascada usada para agarrar los paquetes de material aislante.

Según el funcionario de la ADOSH encargado de verificar el cumplimiento de las normas, que investigó el incidente, el montacargas fue encontrado hacia el centro del depósito y sobre su lado izquierdo. Tanto los informes de la ADOSH como los del distribuidor del equipo señalaron que el mástil estaba extendido por completo (187 pulgadas) con una carga de rollos de fibra de vidrio que pesaba aproximadamente 440 libras, sostenida por una abrazadera conectada al mástil ([Foto 2](#)). Las ruedas de dirección traseras del montacargas estaban levemente volteadas hacia la izquierda, el engranaje estaba accionado en posición de marcha hacia adelante y el cinturón de seguridad estaba atrapado entre el asiento y el apoyabrazos. Las pruebas sugieren que el montacargas estaba siendo operado con el mástil completamente extendido y que se volcó cuando la víctima dobló hacia la derecha.

El funcionario de la ADOSH encargado de verificar el cumplimiento de las normas y el representante del distribuidor inspeccionaron el montacargas después del incidente y no encontraron pruebas de mal funcionamiento o defectos. El montacargas volvió a servicio después de repararse el daño que había ocurrido como consecuencia de haberse volcado. _

Después del incidente, el empleador estableció una norma para toda la compañía que exige que todos los empleados asignados a la operación de un montacargas sean capacitados y certificados. Bajo la nueva norma, solamente a los operadores capacitados y certificados se les da la llave de arranque de los montacargas. Las llaves permanecen en todo momento con el operador y no se deben dejar jamás en un montacargas desocupado. El representante del empleador informó que cuando se contrató a la víctima, su edad no había sido verificada y que pensaban que tenía 19 años de edad. Tras el incidente, el empleador instituyó una norma para toda la compañía, por la cual se requiere un comprobante de la edad en el momento de la contratación y que el trabajador tenga como mínimo 18 años de edad.

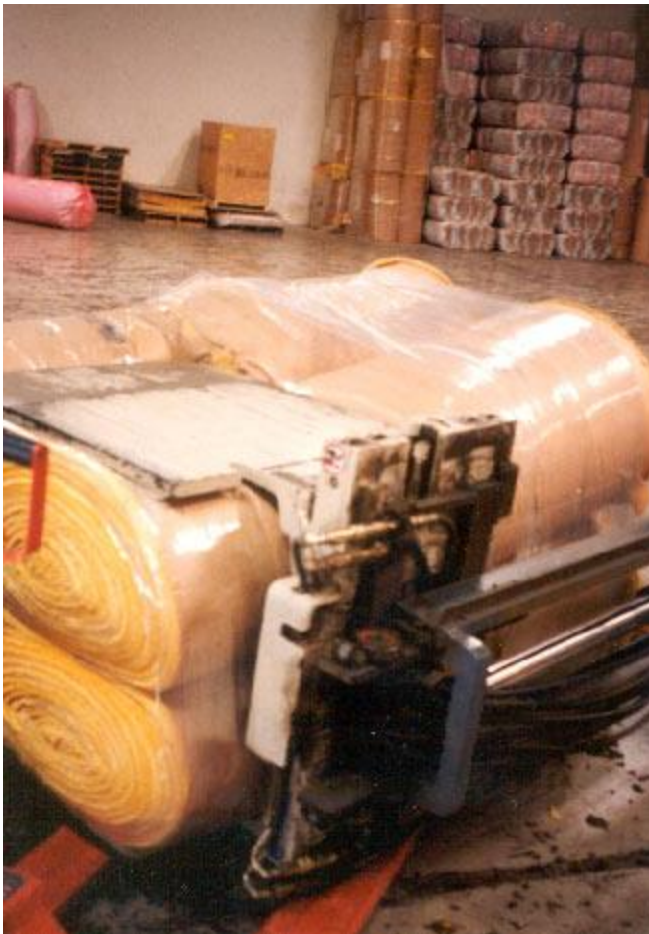
Foto 2. Esta foto ilustra la abrazadera conectada al mástil del montacargas que se usa para agarrar y sostener en su lugar a los rollos de fibra de vidrio.

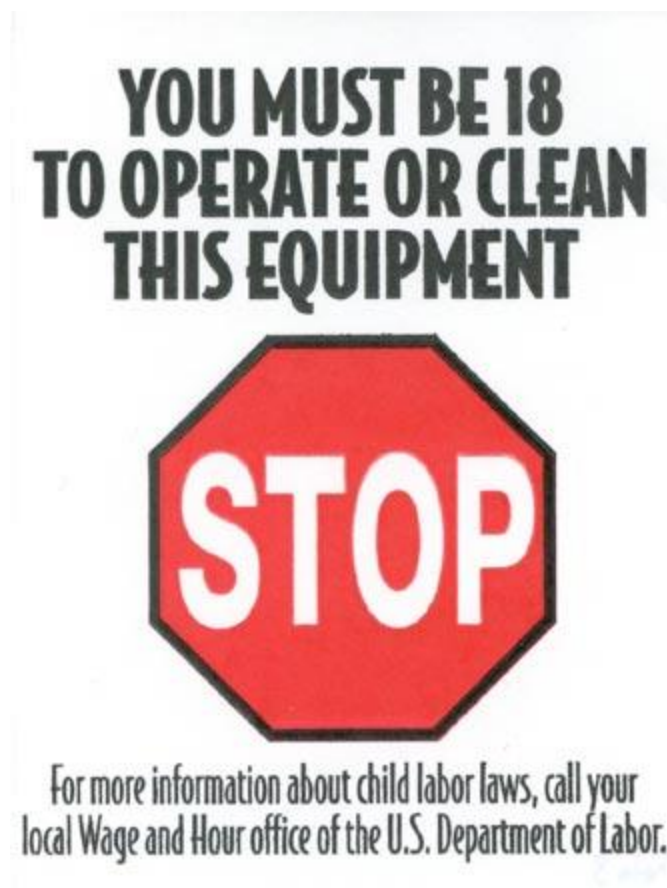
Foto 3. Esta foto muestra la etiqueta

"PARE: DEBE TENER 18 AÑOS PARA OPERAR O LIMPIAR ESTE EQUIPO",

la cual se encuentra disponible en la oficina local de la División de Horas y Salarios del Departamento del Trabajo de los Estados Unidos.

Discusión: Los empleadores pueden obtener etiquetas que indiquen "PARE: DEBE TENER 18 AÑOS PARA OPERAR O LIMPIAR ESTE EQUIPO" en la Oficina de Horas y Salarios del Departamento del Trabajo de los Estados Unidos ([Foto 3](#)). Estas etiquetas deben colocarse en un lugar visible de las máquinas que los jóvenes no tienen permitido operar. Como medida de precaución adicional, los empleadores deben asegurarse de que las llaves usadas para operar máquinas solo estén en manos de los trabajadores selectos que estén autorizados y capacitados para usarlas.
