# Trabajador hispano es electrocutado cuando camión pluma hace contacto con cable del tendido eléctrico, Carolina del Norte

Informe interno del programa FACE de NIOSH 2005-02

10 de junio de 2005

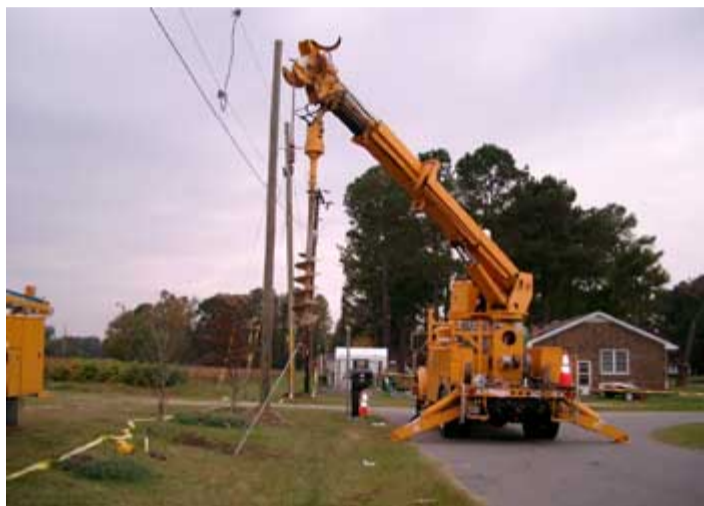
Cerca de las 9:50 a. m., la cuadrilla de tierra conectó el ancla al extremo del taladro y la colocó dentro del hoyo. Unos minutos más tarde, el operador del camión pluma comenzó a girar el taladro de la pluma y a posicionar el ancla. Debido al ángulo del hoyo requerido (ver la [foto 1](#)) el punto de pivote entre el taladro y el ancla en rotación comenzó a tambalearse lo que hizo que la pluma se balanceara. La víctima se acercó al ancla y la agarró con ambas manos para probablemente tratar de estabilizarla. El operador del camión pluma vio que la víctima se acercaba al ancla y le dijo que se detuviera. La víctima, a pesar del intento del operador del camión pluma por advertirle, extendió los brazos hacia el ancla al mismo tiempo que el operador de la pluma oyó un sonido de descarga y vio a la víctima que sostenía el ancla. La corriente eléctrica pasó por el cuerpo de la víctima desde sus manos hasta el suelo, a través del torso y los pies. Al darse cuenta de que la víctima estaba en contacto con el ancla energizada, el operador apartó la pluma del cable eléctrico y la víctima cayó al suelo.

Foto 1. Ilustra el ángulo del ancla. Foto cortesía de NIOSH.

El 3 de noviembre del 2004, un trabajador hispano de 44 años de edad (la víctima) sufrió lesiones mortales al ser electrocutado a través del contacto indirecto con un cable del tendido eléctrico de 7200 voltios. Un camión pluma con un taladro ([foto 1](#)) estaba girando el ancla de un poste de servicio público como parte del proceso de posicionamiento de un ancla en preparación para remplazar un poste de servicio. Durante el proceso, el ancla comenzó a tambalearse y la pluma extendida hizo contacto con el cable del tendido eléctrico. Aparentemente, la víctima no se dio cuenta de que la pluma estaba en contacto con el cable del tendido eléctrico y agarró el ancla energizada con ambas manos en un intento por estabilizarla y permaneció en contacto con el ancla energizada hasta que separaron la pluma del cable del tendido eléctrico. La corriente eléctrica pasó por el cuerpo de la víctima desde sus manos hasta el suelo, a través de los pies. El operador del camión pluma llamó de inmediato al 911 con su teléfono celular y en aproximadamente 4 minutos llegó el servicio médico de emergencias (EMS, por sus siglas en inglés). De inmediato se inició el proceso de reanimación cardiopulmonar (RCP) y la víctima fue transportada al hospital donde fue declarada muerta.

**Discusión:** La pluma del camión se encontraba en una posición tal que pudo haberle impedido al operador ver el cable eléctrico. Además, el operador estaba preocupado con el posicionamiento del ancla cuya colocación estaba siendo dificultada por el ángulo del hoyo requerido. El punto de pivote entre el taladro y el ancla en rotación comenzó a tambalearse lo que hizo que la pluma se balanceara. Si hubiese estado presente un observador o se hubiese utilizado uno, este habría podido advertir rápidamente al operador y a los otros trabajadores sobre la proximidad o el contacto del equipo con el cable eléctrico, y se habría podido evitar el incidente. Esto es requerido por la norma 29CFR 1926.550(a)(15)(iv) de la OSHA <sup>4</sup> que establece que “debe designarse a una persona para que observe la distancia de seguridad del equipo y advierta a tiempo en caso de que, en las operaciones, sea difícil para el operador mantener la distancia de seguridad deseada a través de medios visuales”.
