## Obrero hispano muere al caer a un camino de acceso pavimentado desde una montaña de escombros de construcción que se encontraban en el cajón de un camión del tipo recolector de escombros en Carolina del Norte

**FACE 2005-06**

7 de octubre de 2005

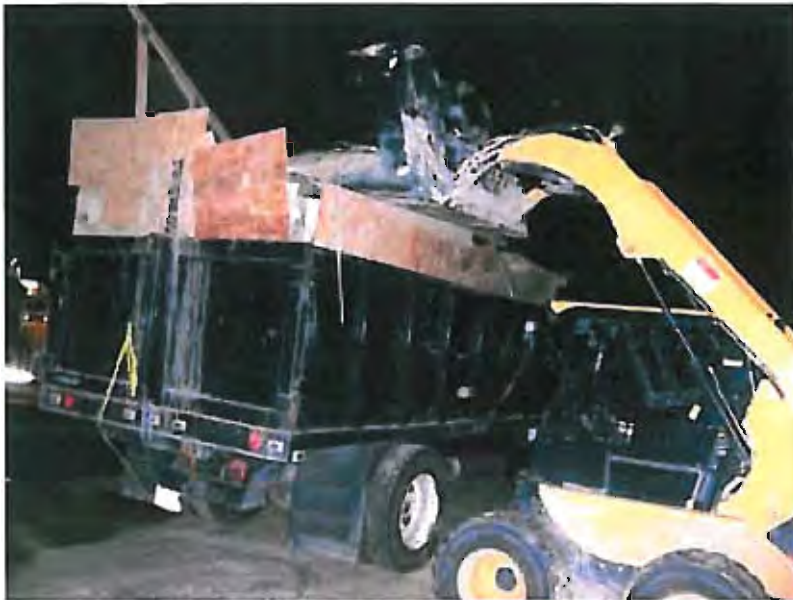
### **Camión de escombros involucrado en el incidente.**

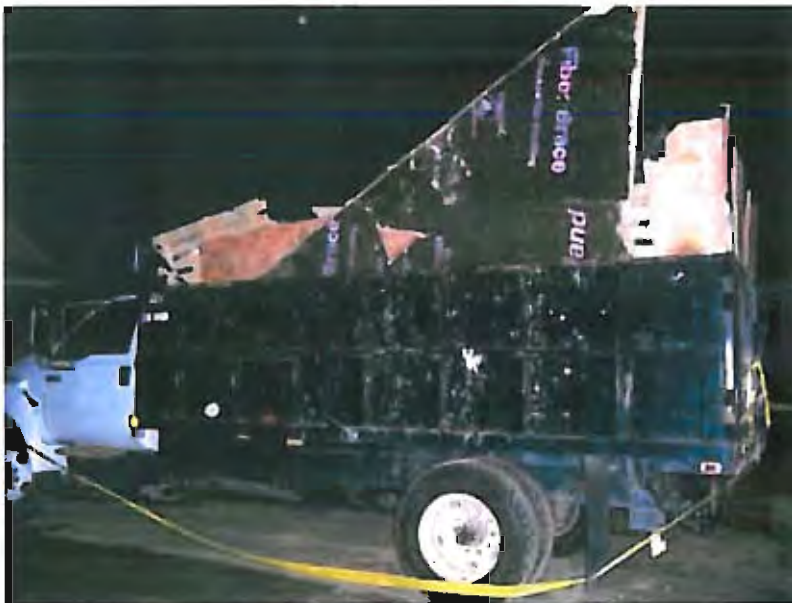
Equipos: El camión volquete de un solo eje (camión recolector de escombros) que se usó al momento del incidente ([foto 1](#)) había sido comprado nuevo en el 2005. El cajón del camión tenía 16 pies de largo y 8 pies de ancho, y paredes sólidas de 40 pulgadas de alto. El capataz y su cuadrilla habían insertado planchas de restos de madera contrachapada (extensiones para las paredes laterales) que se extendían aproximadamente 24 pulgadas por encima de las 40 pulgadas de los costados del cajón del camión, de manera que se pudieran cargar más escombros de construcción en cada viaje. El capataz era un conductor de camiones con experiencia en larga distancia, y era el operador designado para el camión de escombros y el minicargador utilizado para cargar los escombros en el cajón del camión.

**Foto 1. Esta foto muestra el camión de escombros utilizado el día del incidente. Se habían usado partes de restos de madera contrachapada para extender en 24 pulgadas la altura de las paredes del cajón del camión.** [Fotografía cortesía de NIOSH].

**Recomendación #2:** Los empleadores deben comunicarse con los fabricantes de los equipos antes de hacer cualquier modificación o añadir algo a los equipos

adquiridos, como elevar la altura de las paredes de los cajones de los camiones de escombros.

Discusión: Según el representante de ventas del fabricante del camión de escombros, el fabricante no construye extensiones laterales para elevar la altura de las paredes de los cajones de los camiones y recomienda que no se usen. En su lugar, el fabricante vende cajones para camiones de diferentes longitudes y con paredes de 40 y 42 pulgadas de alto. El fabricante recomienda que los compradores adquieran camiones de tamaño adecuado para sus necesidades.

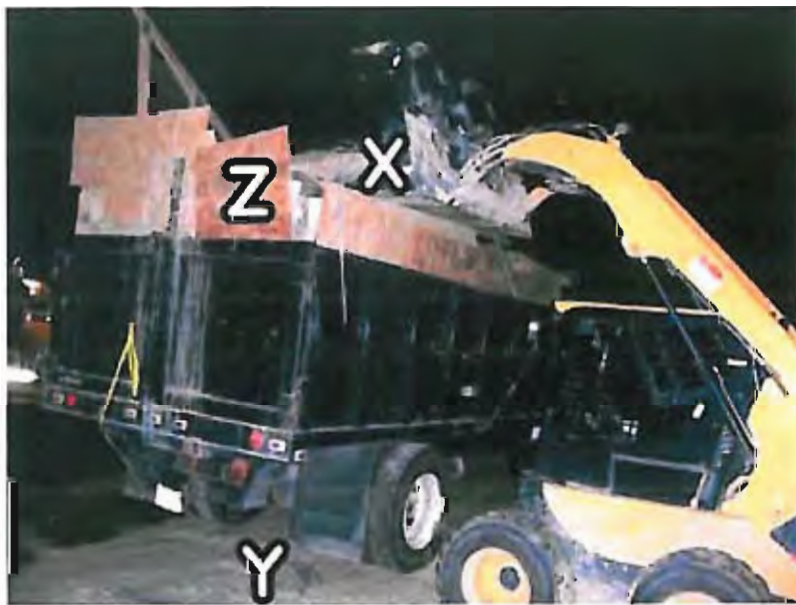
Según el capataz, los camiones de escombros están específicamente diseñados para transportar escombros por las calles. Él manejaba el camión aproximadamente 25 millas en cada dirección hasta el vertedero de basura y normalmente lo llenaba casi en su total capacidad para ahorrar viajes. Para poder cargar más materiales grandes de formas irregulares en el cajón del camión de escombros, el propietario y la cuadrilla colocaban pedazos de planchas de madera contrachapada a los lados y en la parte trasera del cajón del camión. Gracias a los pedazos de planchas de madera contrachapada que habían sido colocados en el cajón del camión, la pila de escombros podía ser 24 pulgadas más alta de lo que habrían permitido normalmente las paredes de 40 pulgadas del camión. Según el empleador/capataz, los trozos de madera contrachapada no estaban sujetos, sino que se mantenían en su lugar por el peso que ejercía la carga sobre ellos. Siempre colocaban una lona sujeta sobre la carga antes de que el camión de escombros saliera hacia el vertedero de basura. Debido a que las formas y los tamaños irregulares de los escombros de la construcción dejaban espacios vacíos en el cajón del camión, la víctima y sus compañeros de trabajo solían subirse al cajón y usar sus manos para colocar escombros en esos espacios vacíos. El Departamento de Transporte de los Estados Unidos (USDOT) fija y controla el peso permitido en este tipo de camiones. El USDOT también requiere que las cargas sean cubiertas cuando son transportadas por las calles. El capataz les dijo a los investigadores que cargaba el camión casi a su total capacidad, pero que no había recibido multas por sobrepasar la capacidad, y que sus cargas eran normalmente pesadas y revisadas en el vertedero. El capataz dijo que el minicargador había sido comprado nuevo y que no había considerado usar otro tipo de equipo para llenar el cajón del camión. La investigadora de la DSR concluyó que el peso de la carga en el camión al momento del incidente no fue un factor determinante en este incidente. La altura de la carga, que pudo alcanzarse porque se aumentó en 24 pulgadas la altura de los costados del cajón con pedazos de madera contrachapada, se consideró un factor importante pues colocó a la víctima a 8.5 pies por encima del camino de acceso pavimentado sin protección contra caídas.

**Foto 2. Esta foto muestra el camión de escombros utilizado el día del incidente. Se colocó una X en la foto para indicar la ubicación aproximada de la víctima antes de la caída, una Y para indicar la posición aproximada de la víctima**

**después de la caída y una Z para mostrar los trozos de madera contrachapada utilizados para aumentar en 24 pulgadas la altura del cajón del camión.** [Fotografía cortesía de NIOSH].

**Recomendación #1:** Los empleadores deben establecer procedimientos laborales que eliminen la necesidad de que los trabajadores entren en el cajón de un camión de escombros durante y después de las operaciones de carga, donde están expuestos a potenciales riesgos de caída.

**Discusión:** Según la cláusula general del deber (General Duty Clause) de la OSHA, los empleadores deben proporcionar un lugar de trabajo libre de peligros reconocidos que estén causando o pudieran causar la muerte o serias lesiones físicas a los empleados. <sup>1</sup> Para eliminar la necesidad de que los trabajadores se paren sobre los escombros durante y después del proceso de carga, donde están expuestos a un potencial peligro de caída, toda la operación de carga y nivelación de las cargas debe hacerse solamente con máquinas. Los minicargadores básicamente se inclinan hacia atrás y hacia adelante, y se mueven hacia arriba y hacia abajo, y no están equipados para mover artículos en el cajón de camión para llenar los espacios. Si los empleadores deciden utilizar minicargadores para este trabajo, deben cargar el camión de escombros sin utilizar madera contrachapada para aumentar la altura de los costados y sin colocar a los trabajadores en el cajón del camión. Probablemente, los empleadores tendrán que planificar más viajes al vertedero y entender que con el minicargador solo no es posible llenar completamente todos los espacios del cajón. El operador del minicargador debe asegurarse de que los trabajadores no estén en el cajón del camión durante ninguna de las fases del proceso de carga y transporte, y siempre deben bajar el cucharón del minicargador hasta el suelo antes de abandonar la máquina por cualquier razón. Para transportar más escombros al vertedero en cada viaje, puede utilizarse un camión de escombros con un cajón más grande y cargarlo con un minicargador.
