71-224-2022-SP

Caída del techo

## Instalador de estructuras cae 25 pies del techo de una casa

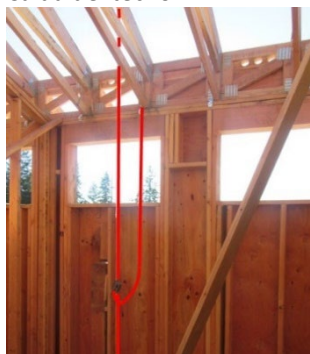
Cuerda salvavidas que tenía disponible el instalador de estructuras. El techo desde el que cayó se encuentra en el otro lado de la pared.

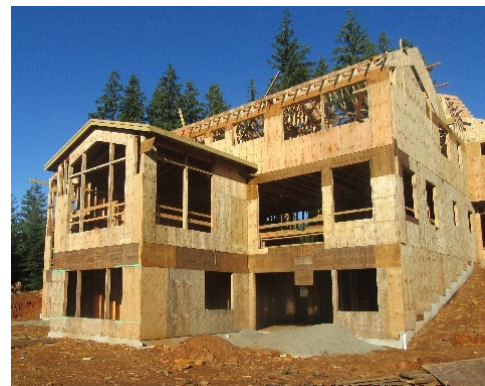
Un instalador de estructuras resultó gravemente herido después de caer 25 pies desde el techo revestido con poca inclinación de una casa en construcción.

**Casa donde un instalador de estructuras cayó 25 pies desde el techo revestido inferior trasero. No estaba usando protección contra caídas.**

- Los empleadores deben
  - Realizar reuniones de seguridad previas al turno para determinar si los trabajadores realizarán tareas que los pondrán en riesgo de caídas y reforzar la necesidad de usar protección contra caídas.
  - Realizar inspecciones sorpresa de protección contra caídas para asegurarse de que los trabajadores se mantengan sujetos al 100%.
  - Aplicar con eficacia su programa escrito de seguridad.
- Los trabajadores deben usar la protección contra caídas provista por el empleador.
