# State FACE™ Relato de Incidentes Fatales

## Cae obrero a través de barandilla

**N.º DE INFORME:** 71-277-2026s-SP REPORT

**ESCENARIO:** Obra de construcción residencial

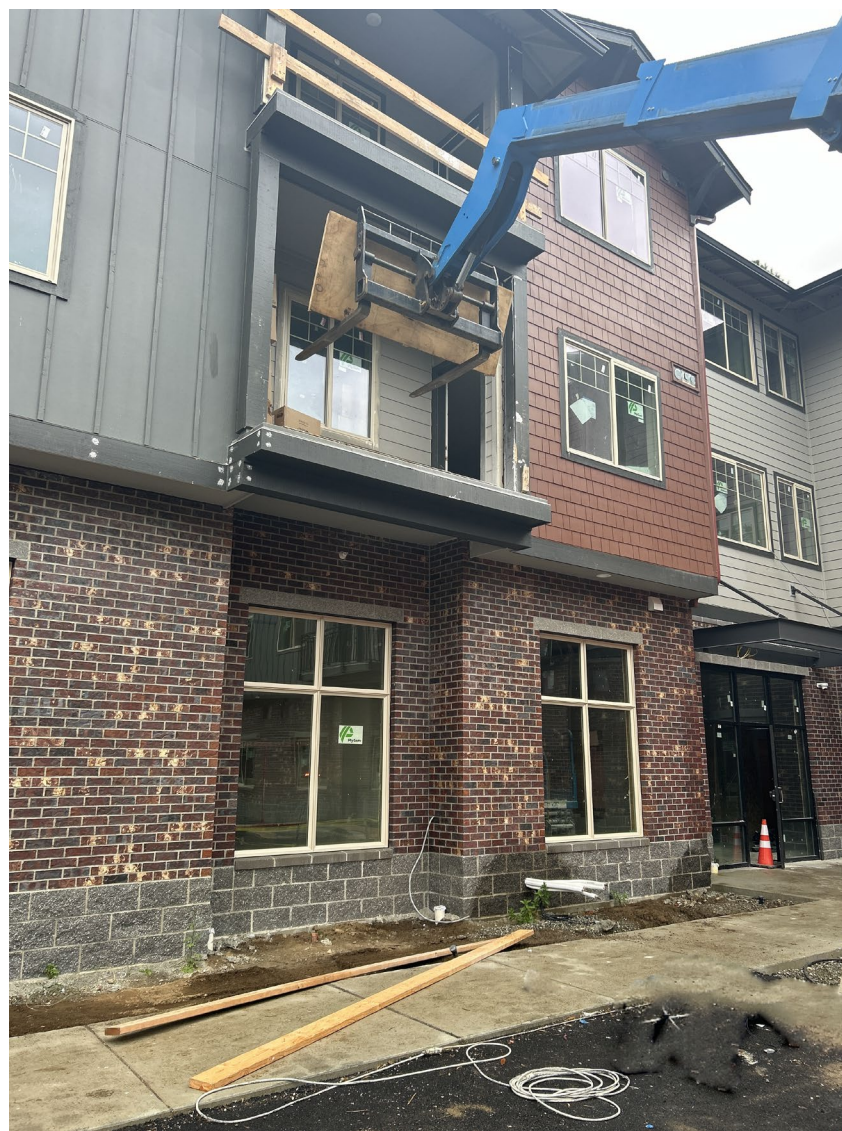
**Imagen 2.** Balcón del segundo piso desde el que cayó el trabajador, y barandillas rotas en la acera.

- El borde abierto del balcón tenía una barandilla provisional formada con un par de tablas de dos por seis pulgadas.
- Las tablas estaban unidas con tornillos para madera a postes de soporte con una separación de 10 pies, en los extremos opuestos del balcón.
- Sus compañeros de trabajo estaban trabajando en la planta baja cuando escucharon un fuerte chasquido.
- Uno de ellos volteó hacia el ruido y vio que el obrero caía de cabeza desde el balcón hasta el pavimento del suelo.

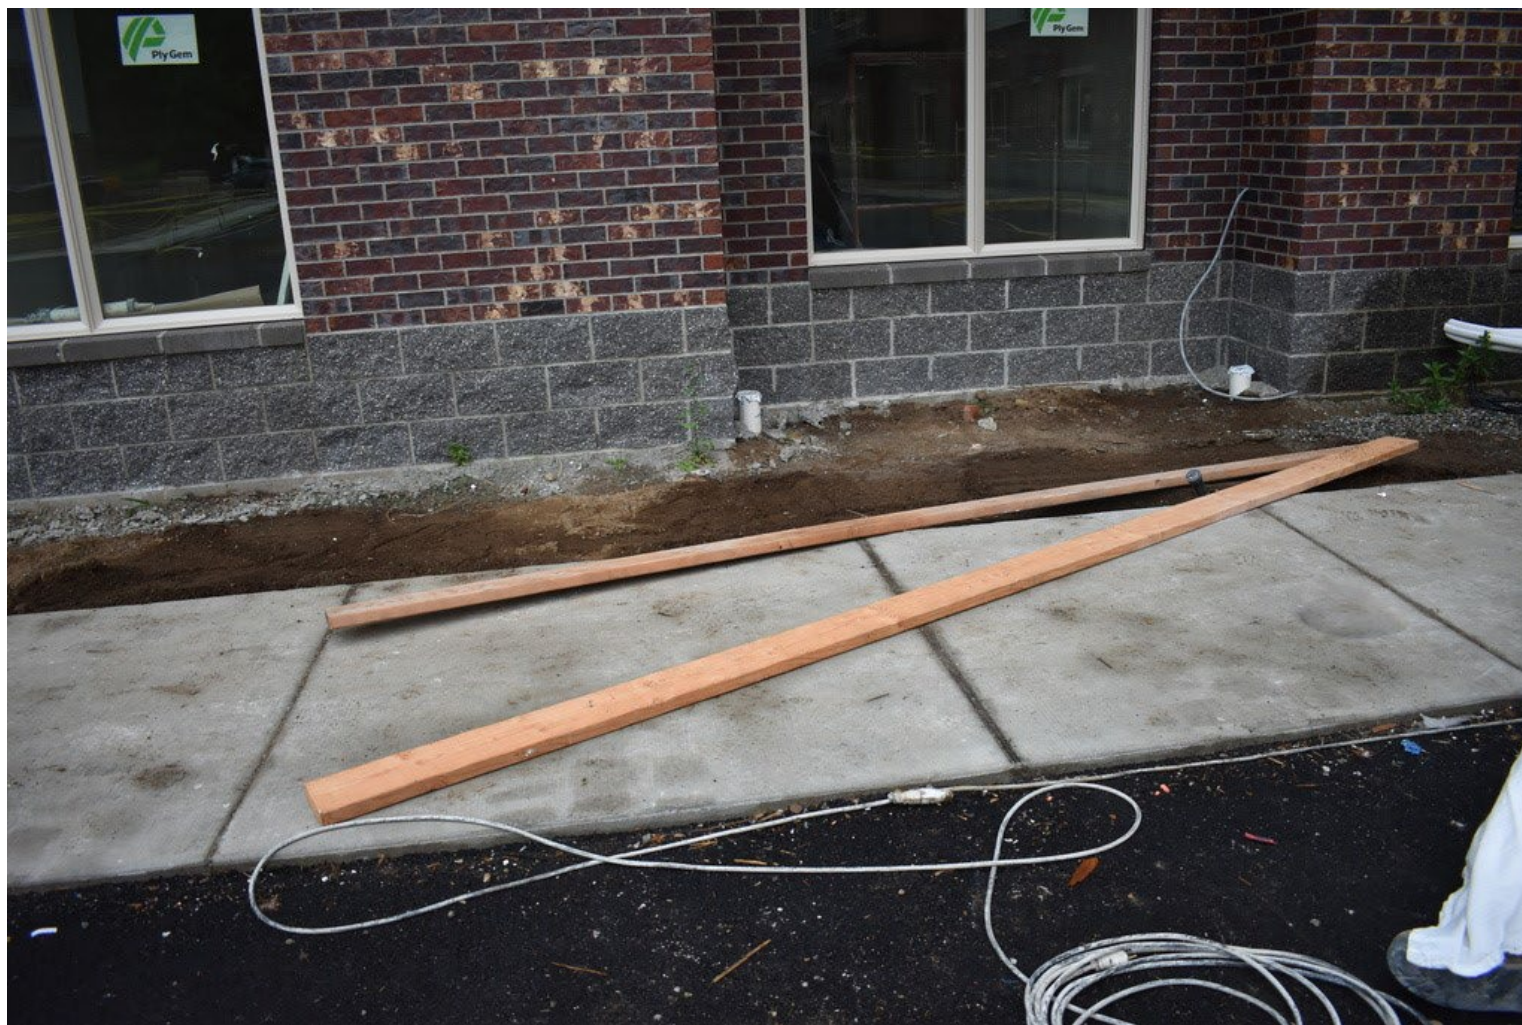
Imagen 6. Barandillas que se soltaron.

- El par de barandillas de madera de dos por seis pulgadas no tenía un poste intermedio en sus 10 pies de claro, aunque es obligatorio para un claro de más de ocho pies. Las barandillas estaban sujetas a la parte delantera de los postes de soporte del balcón con un solo tornillo para madera de dos y media pulgadas en cada lado. El grosor real de la tabla con medida nominal de dos por seis pulgadas es de una pulgada y tres cuartos, por lo que solamente media pulgada de la rosca del tornillo se insertó en el poste. Además, una de las tablas tenía un tornillo que no estaba completamente insertado.

- El trabajador pesaba más de 300 libras, pero las barandillas no podían resistir una carga de por lo menos 200 libras aplicada hacia el exterior, como es obligatorio.
- El supervisor de la obra no revisó la instalación de las barandillas, y no sabía quién las instaló.

- **Realizar un repaso de los requisitos de las barandillas con los trabajadores, antes del trabajo.** Haga que los supervisores repasen y se aseguren de que los trabajadores entiendan los requisitos específicos para los barandales en el lugar de trabajo antes de iniciar los trabajos.
- **Inspeccionar los sistemas de barandillas antes del trabajo y durante él.** Llegue al lugar todos los días antes de que inicien los trabajos o designe a un supervisor para revisar que las barandillas estén instaladas conforme a los requisitos. No inicie los trabajos hasta que se cumplan los requisitos. Haga revisiones de las barandillas durante el día para asegurarse de que están en buenas condiciones.
