71-274-2026-SP

**RELATO DE INCIDENTES FATALES EN CONSTRUCCIÓN**

**Instalador de estructuras golpeado por soporte de pared cae a través de abertura en el piso**

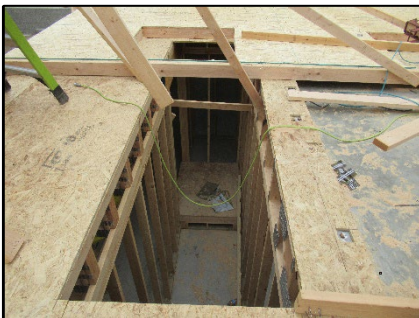
Abertura de piso sin protección.

El impacto lo hizo caer por una abertura sin protección, de cuatro por ocho pies, que había en el piso, a su lado. Cayó ocho pies hasta el piso de concreto de la parte inferior.

- La abertura del piso había estado cubierta por la pared antes de que la levantarán. El empleador no se aseguró de que los trabajadores usaran una barandilla, una cubierta u otro sistema de protección contra caídas para evitar caer en la abertura.
- La cuadrilla declaró que no tenían suficiente madera para cubrir la abertura como solían tener.
- La cuadrilla había recibido recientemente capacitación sobre sistemas de barandillas y riesgos por arriba, y tenía mucha experiencia en levantar paredes.
