# State FACE™ Relato de Incidentes Fatales

**Instalador de estructuras golpeado  
por soporte de pared cae a través de  
abertura en el piso**

**N.º DE INFORME:** 71-274-2026s-SP REPORT

**ESCENARIO:** Obra de construcción residencial

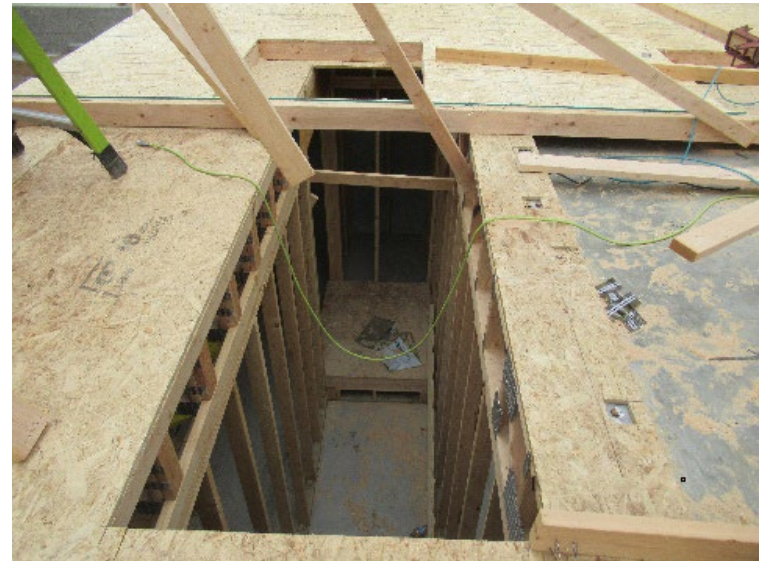
**Imagen 1.** Abertura de piso sin protección.

- La abertura del piso había estado cubierta por la pared antes de que la levantaran. El empleador no se aseguró de que los trabajadores usaran una barandilla, una cubierta u otro sistema de protección contra caídas para evitar caer en la abertura.
- La cuadrilla declaró que no tenían suficiente madera para cubrir la abertura como solían tener.
- La cuadrilla había recibido recientemente capacitación sobre sistemas de barandillas y riesgos por arriba, y tenía mucha experiencia en levantar paredes.

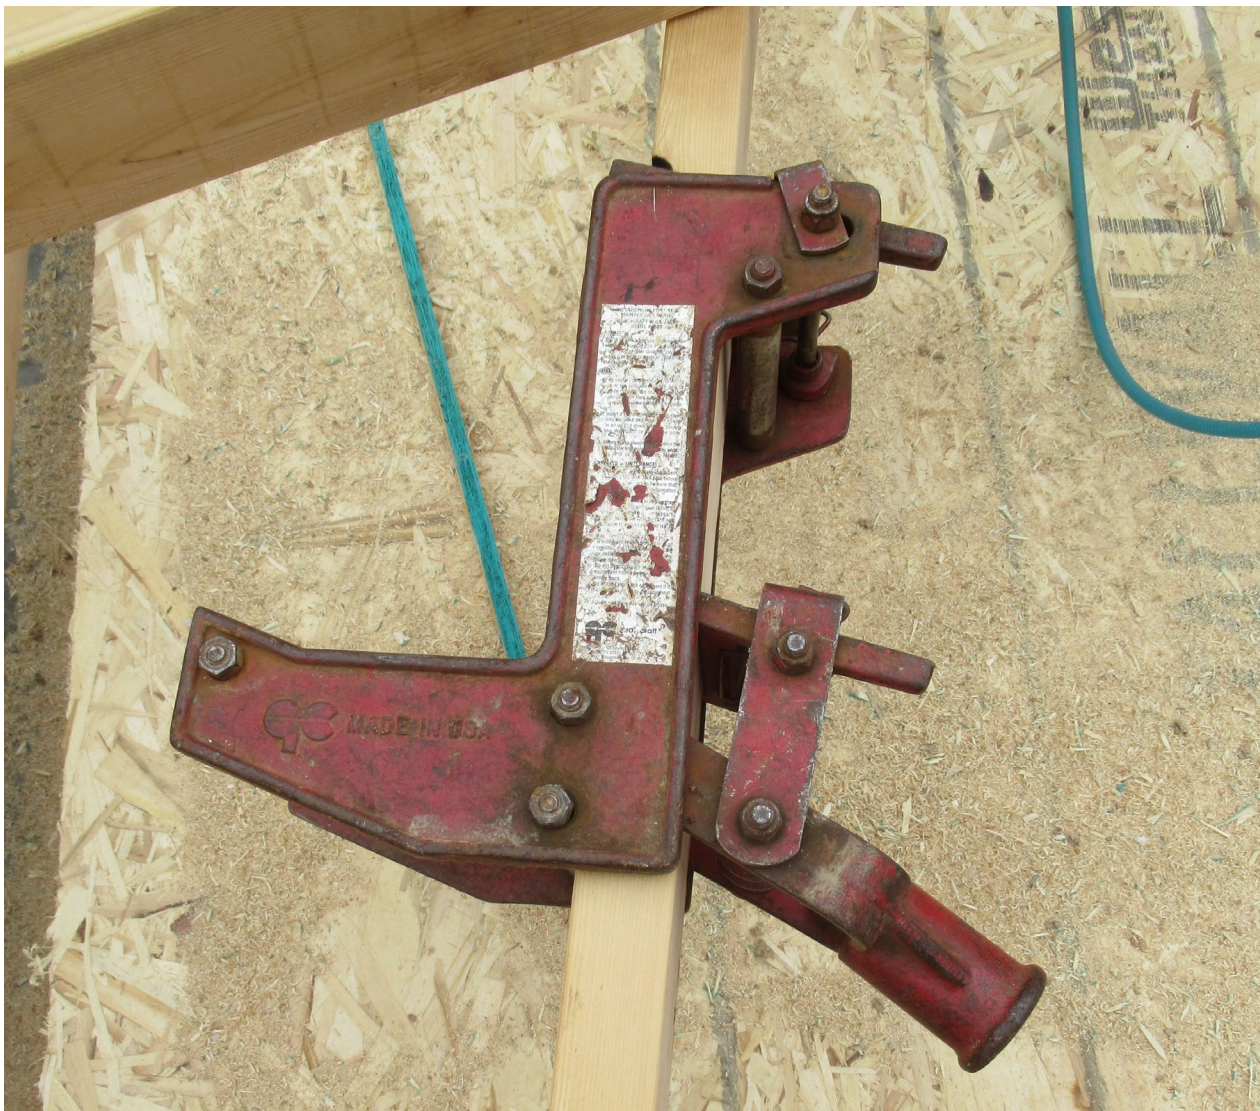
**Imagen 4.** Gato de pared unido a un poste de madera.

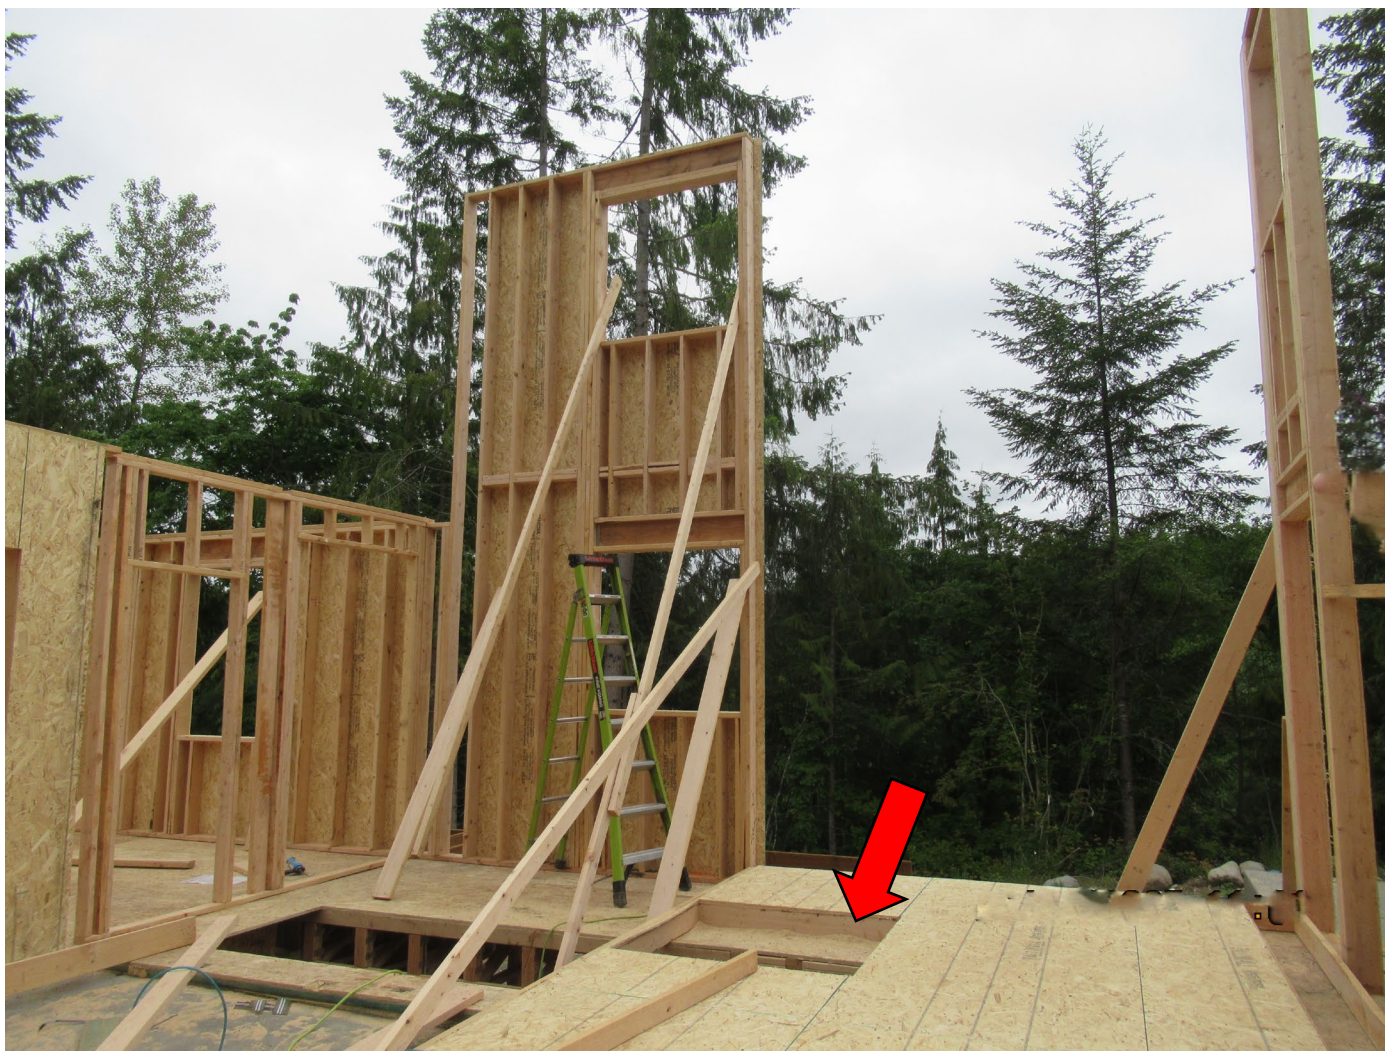
**Imagen 5.** Una flecha indica el sitio aproximado en el que el instalador de estructuras fue golpeado por la pared y cayó por la abertura.

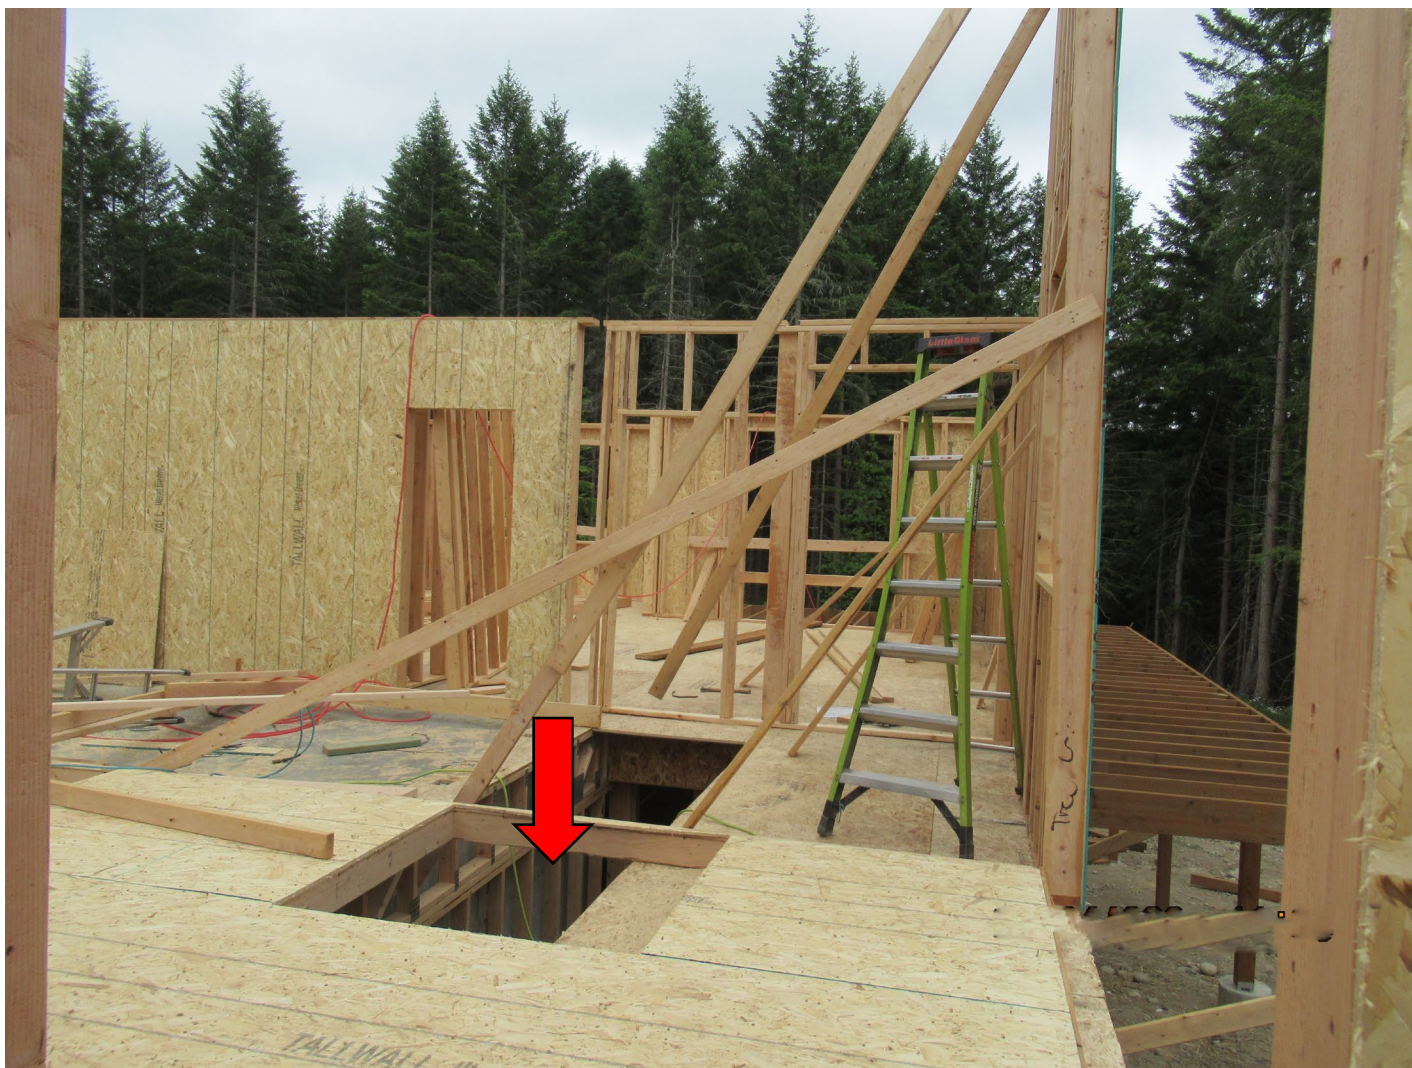
**Imagen 6.** Abertura del piso por la que cayó el trabajador.

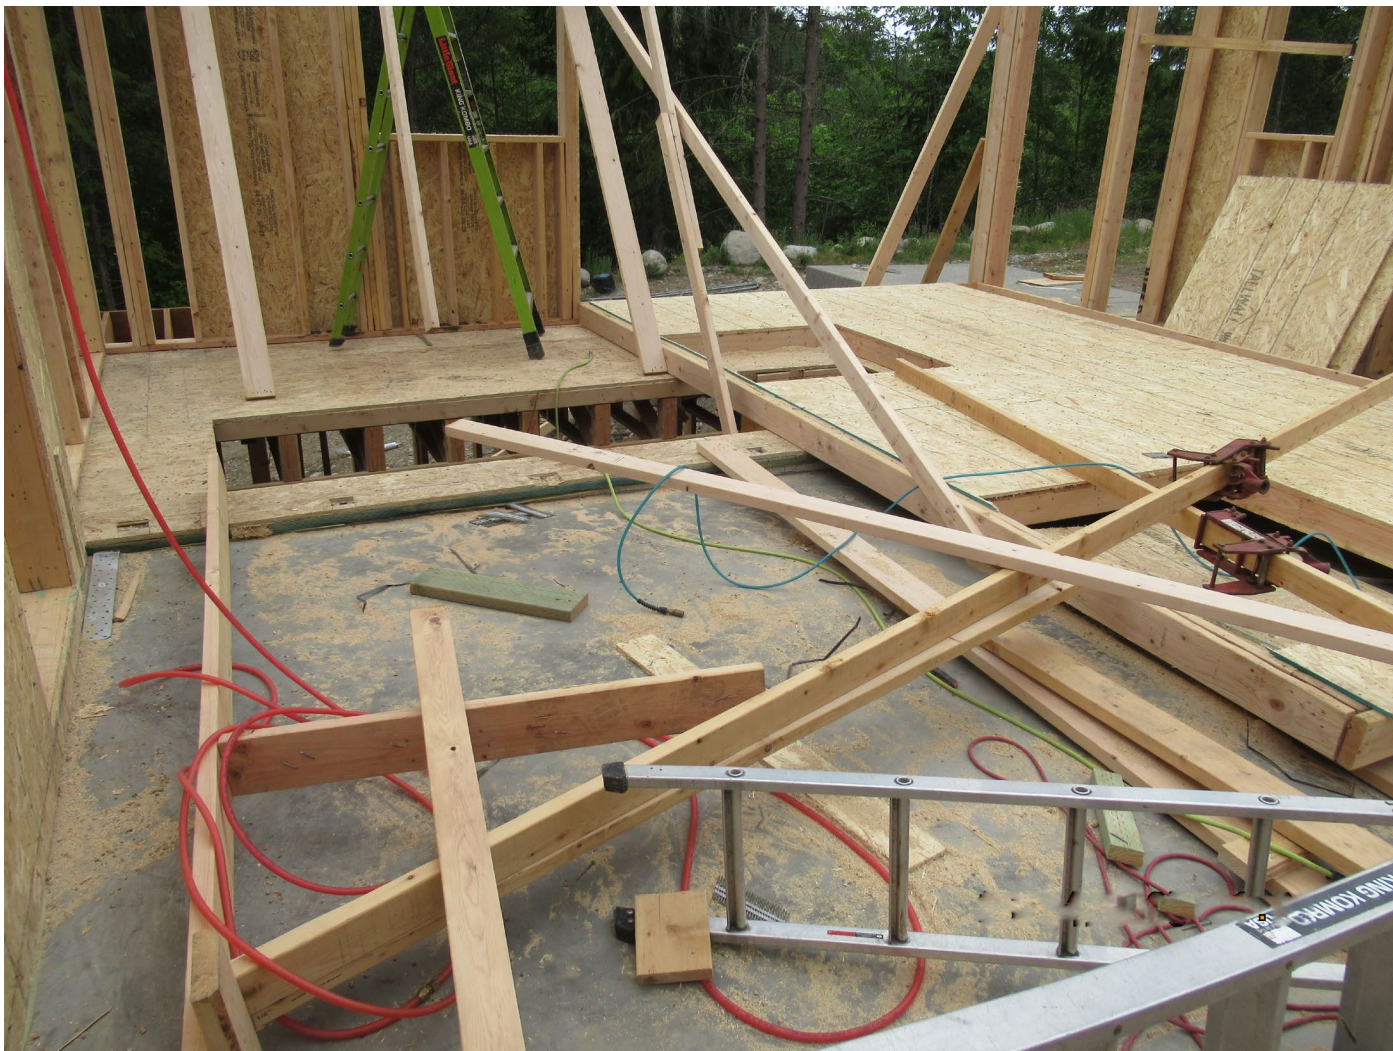
**Imagen 7.** Soporte de madera roto en el área de trabajo en la que cayó la pared.

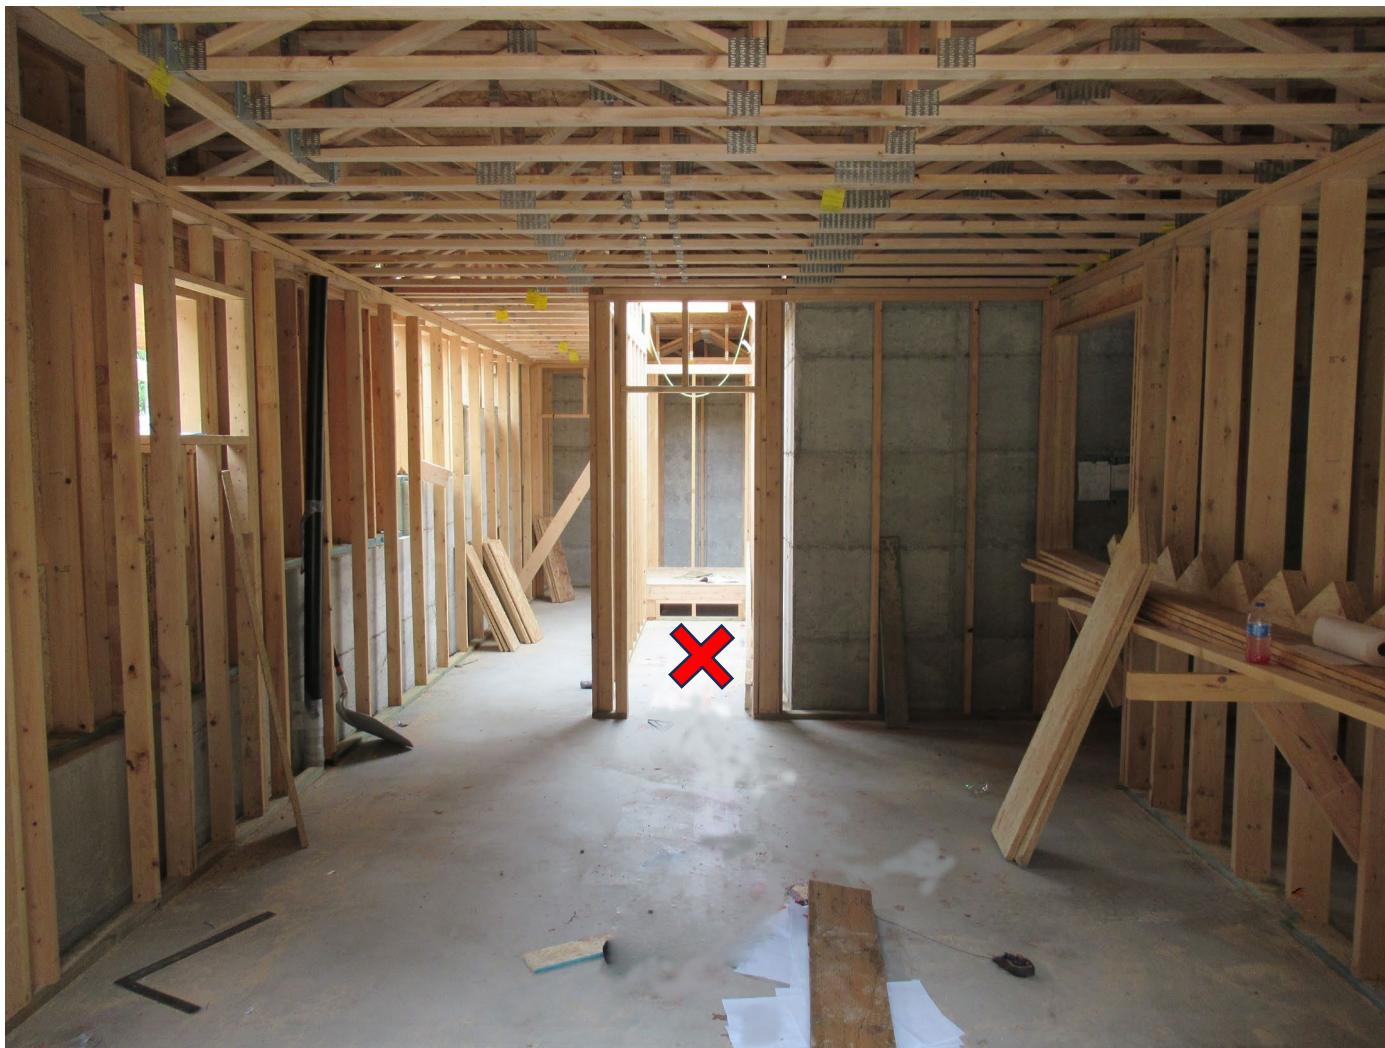
**Imagen 9.** La “X” marca el lugar en donde cayó el instalador de estructuras. Sus compañeros de trabajo lo llevaron a la pared frontal y administraron RCP.
