**N.º DE INFORME:**  
71-273-2026-SP

## CONSTRUCCIÓN / SERVICIOS / RELATO DE INCIDENTE FATAL EN CAMIONES

### Un conductor fallece y su compañero es lesionado cuando fallan los frenos de su camión

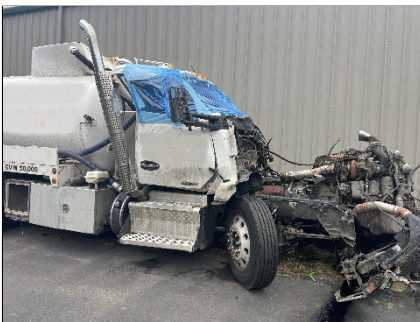
Camión con daño por colisión.

- El examen de la patrulla estatal, después de la colisión, determinó que los frenos de tambor de los dos ejes traseros no funcionaban antes del incidente. Además, el [programa de prevención de accidentes](#) (APP) del empleador no incluía requisitos de servicios de mantenimiento o inspecciones rutinarias del equipo, que podrían haber identificado los frenos averiados. El camión tampoco recibía las inspecciones periódicas para vehículos de motor comerciales indicadas en [49 CFR 396.17](#).
- El camión se conducía diariamente, pero los frenos no habían recibido servicio por lo menos desde 21 meses antes del accidente.
- El conductor no siempre probaba los frenos antes de conducir el camión, debido al ritmo acelerado de su trabajo. Además, su [licencia de conductor comercial](#) (CDL) estaba vencida.

- **Exigir inspecciones de frenos antes y después de cada recorrido.** Establecer y aplicar, en su plan de prevención de accidentes por escrito, una política que ordene que los conductores realicen [inspecciones de vehículos conforme a las normas federales](#), incluidas revisiones del [sistema de frenos](#), antes, durante y después de cada turno. Exigir que los conductores informen de manera expedita sobre los defectos de los frenos a los despachadores y en un [informe diario de inspección de vehículo](#) al final de su turno. Retirar inmediatamente del servicio a los camiones con averías en los frenos hasta que se hagan reparaciones profesionales, de acuerdo con las directrices del fabricante.

- **Elaborar y seguir un programa de mantenimiento preventivo.** Añadir un programa de mantenimiento preventivo a su plan de prevención de accidentes y programar revisiones y servicios conforme a los ciclos de uso, como millas recorridas y horas.
