# State FACE™ Relato de Incidentes Fatales

## Operador de equipo es aplastado por remolque nodriza con tolva

**N.º DE INFORME:** 71-278-2026s-SP REPORT

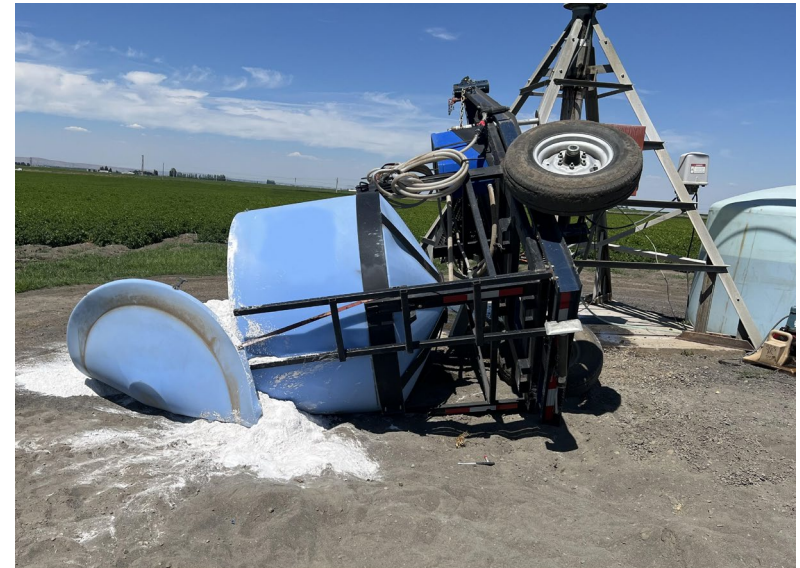
**Imagen 1.** Remolque volcado sobre su costado en el lugar del incidente.

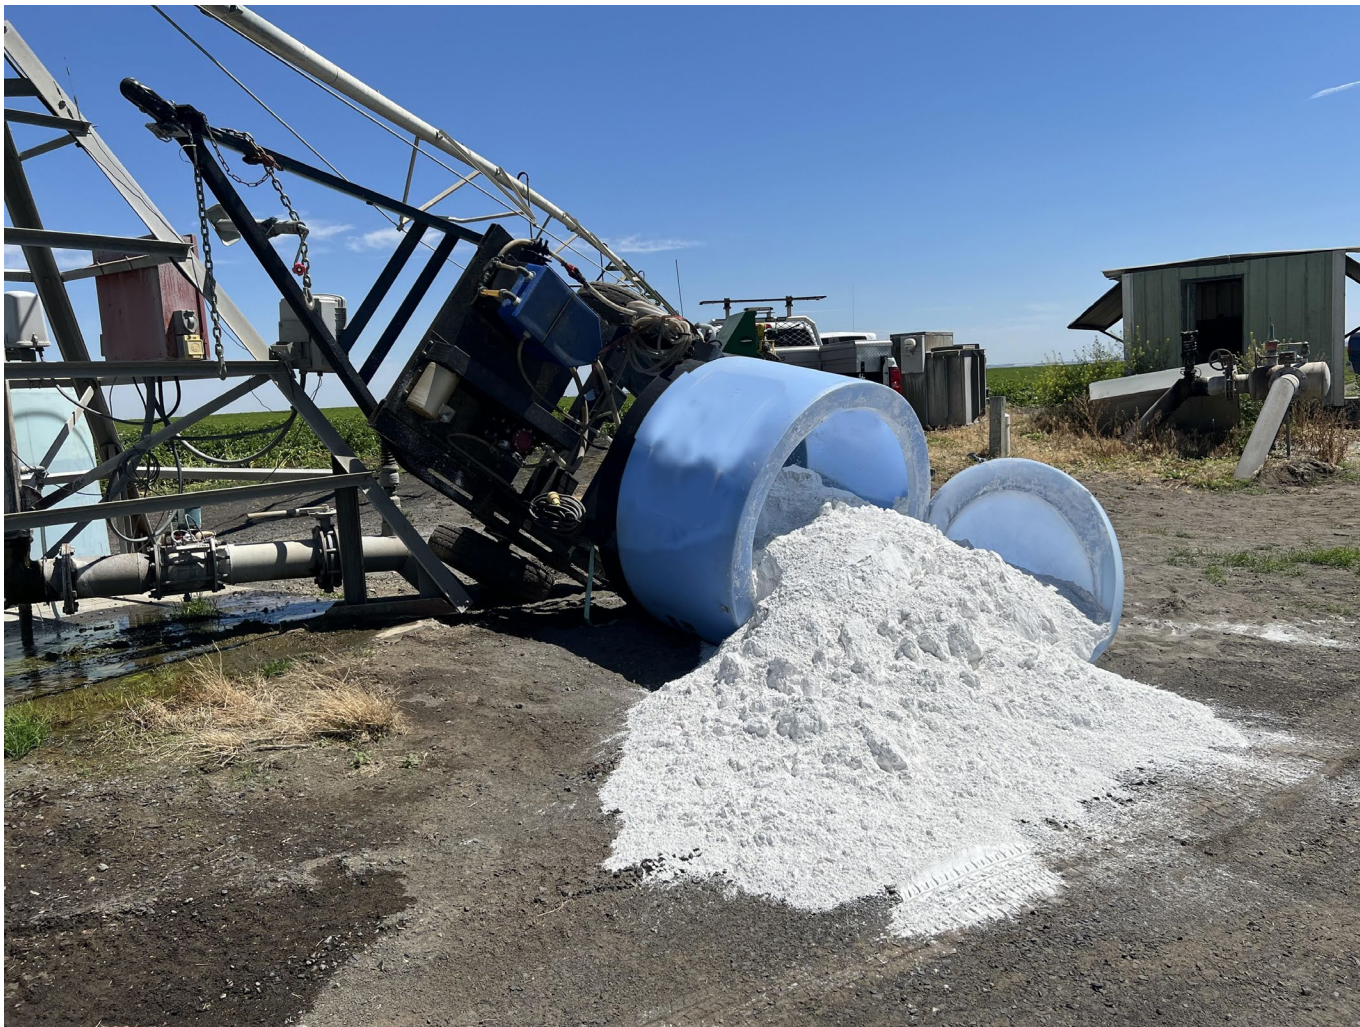
**Imagen 2.** Vista alternativa del remolque volcado en el lugar del incidente.

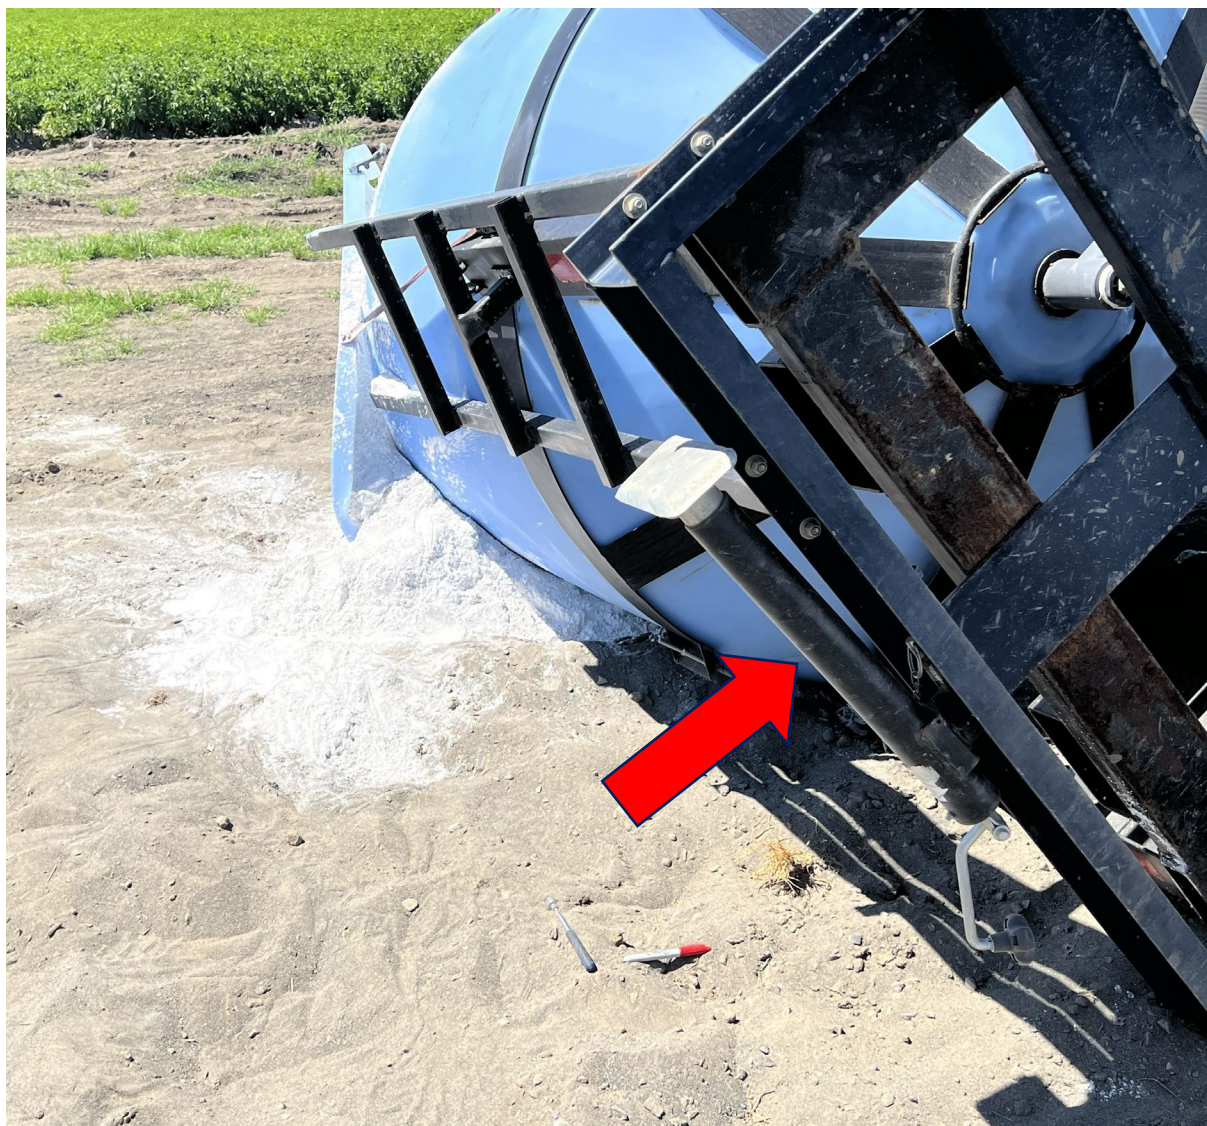
- El empleador había fijado un gato trasero al remolque para impedir que se volcara, debido a su centro de gravedad elevado. El operador no usó el gato cuando desenganchó el remolque y subió por la escalerilla de mano.
- El empleador no capacitó al operador ni a su compañero de trabajo en el procedimiento detallado de la compañía para estacionar remolques, que incluía la colocación del gato trasero antes de desenganchar el remolque.
- El remolque se estacionó sobre terreno arenoso blando, contra las instrucciones de seguridad del fabricante que ordenan colocarlo en una superficie nivelada y lo bastante fuerte para soportar su peso total.

**Imagen 3.** Vista trasera del remolque y el tanque sobre terreno arenoso blando. La flecha apunta al gato no utilizado en la parte trasera del bastidor del remolque.

- **Elaborar políticas y procedimientos para estacionar remolques.** Deben contar con políticas y procedimientos detallados para estacionar remolques, elaborados de acuerdo con las instrucciones de seguridad del fabricante del equipo, que los trabajadores deben seguir y que deben incluirse en su programa para la prevención de accidentes (APP) por escrito. Deben enseñar a los supervisores a implementar las políticas.
- **Realizar un análisis de los peligros de trabajo (JHA).** Los supervisores y operadores de equipos deben colaborar para identificar los peligros de los remolques y elaborar soluciones antes de poner en servicio los equipos. Los JHA deben documentarse y actualizarse cada vez que se modifiquen o reemplacen los equipos. Deben asegurarse de que los trabajadores siempre tengan acceso al JHA.

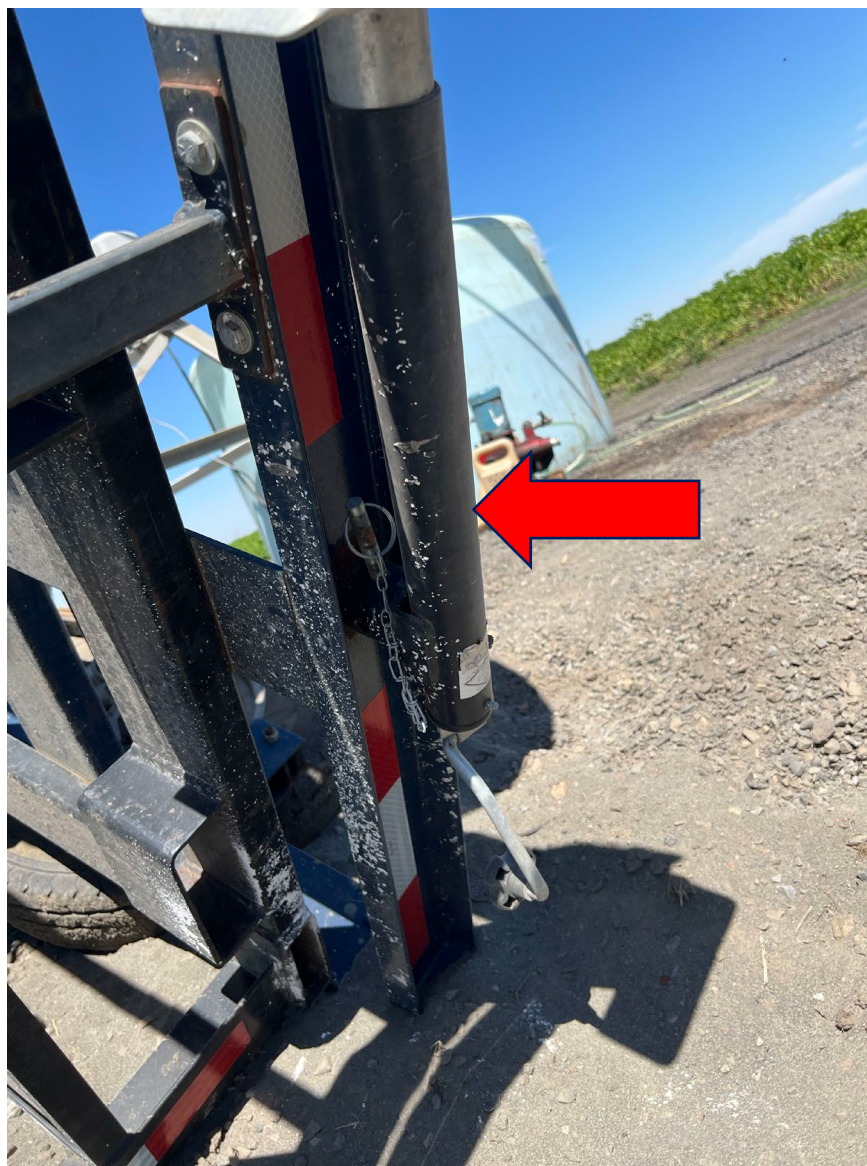
**Imagen 4.** Acercamiento del gato no utilizado en la parte trasera del remolque.

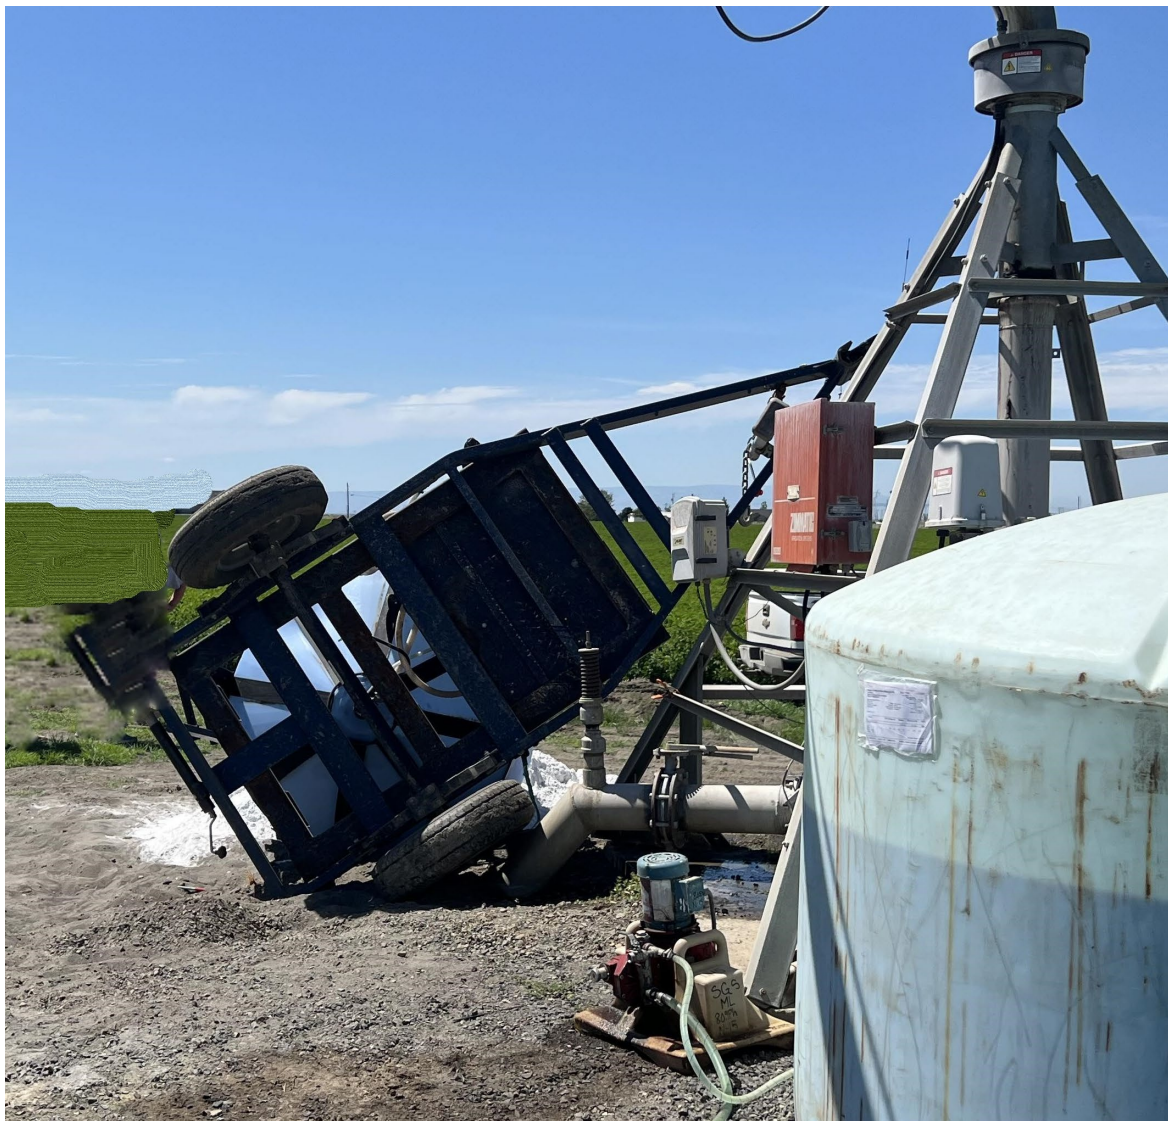
**Imagen 5.** Vista inferior del remolque en el lugar del incidente.

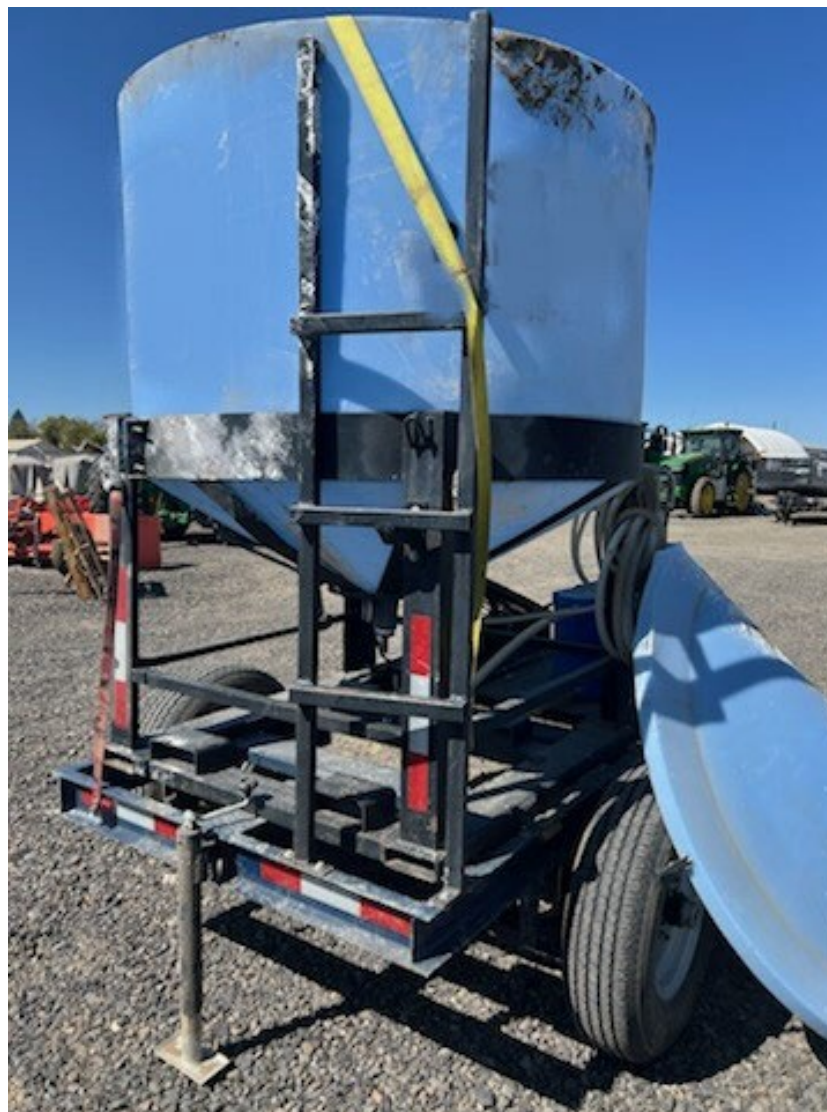
**Imagen 6.** Remolque en posición erguida después del incidente, con la escalerilla de mano y el gato trasero colocados sobre una superficie dura y nivelada.
