# Trabajador de la construcción muere luego de ser atropellado y aplastado por una motoniveladora en una obra de construcción vial en Carolina del Norte

Reporte FACE de NIOSH 2002-03

26 de agosto, 2002

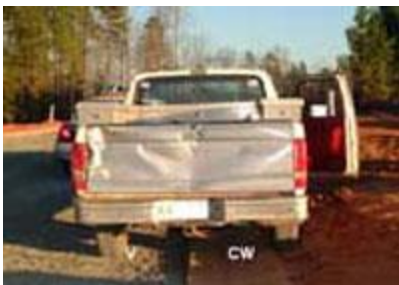
Foto 1: Esta foto muestra la ubicación aproximada de la víctima (marcada con una V) y del compañero de trabajo (marcada con CW) en el momento del incidente. La plataforma trasera de la camioneta muestra el daño causado cuando la chocó la motoniveladora.
