Publicación de NIOSH No. 2004-106:

Noviembre de 2003

# Lesiones por derrumbes de rocas en minas subterráneas

## SOLUCIONES EN LA OBRA

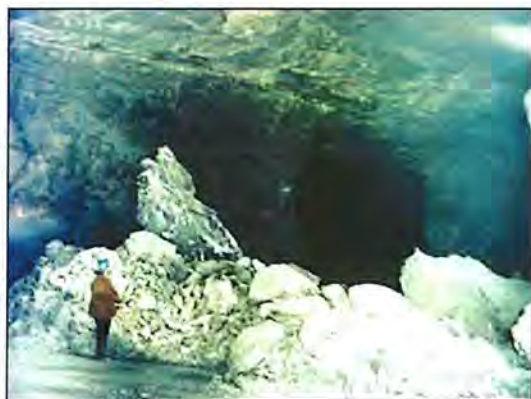
Los trabajadores de las minas subterráneas experimentan una tasa de mortalidad aproximadamente 20 veces más alta que la de los trabajadores en el sector manufacturero. Tres cuartas partes de las muertes ocurridas en las minas subterráneas son causadas por derrumbes de rocas del techo o de las paredes de la mina (Figura 1) [Statistical Abstract of the United States 1985–1999; MSHA 1983–1999]. Entre 1983 y 1999, los derrumbes de rocas sin consecuencias mortales causaron 140 lesiones, o el 15% de todas las lesiones en minas subterráneas que resultaron en pérdida de tiempo. Estas lesiones no mortales causadas por derrumbes de rocas fueron la causa de más de 13,800 días de trabajo perdidos (un tercio de todos los días de trabajo perdidos). Los derrumbes de rocas generaron más lesiones discapacitantes y de tiempo fuera del trabajo que cualquier otro tipo de siniestro.

Figura 1. Derrumbe grande de rocas en una mina subterránea de piedra caliza.
