## Prevención de caídas y electrocuciones durante la poda de árboles

**ALERTA DE NIOSH: agosto de 1992**  
 Publicación No. 92-106 de DHHS (NIOSH)

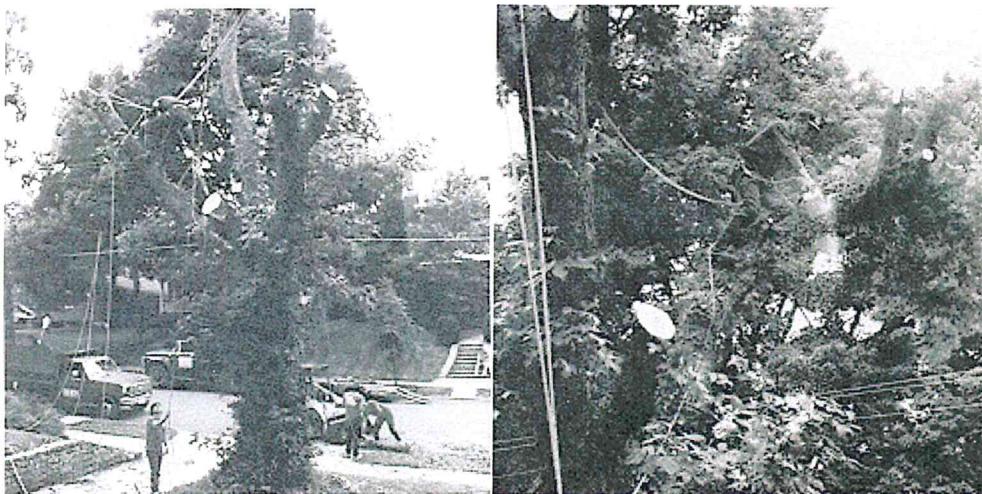
*Figura 1. Podador de árboles con riesgo de caer y electrocutarse.*
