71-278-2026-SP

**RELATO DE INCIDENTES FATALES EN AGRICULTURA**

**Operador de equipo es aplastado por remolque nodriza con tolva**

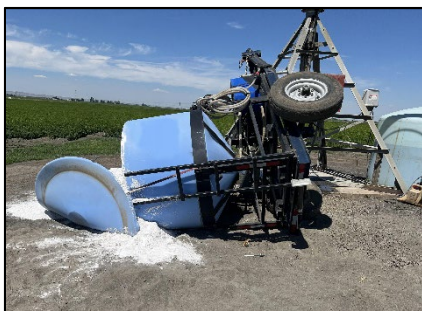
Remolque volcado sobre su costado en el lugar del incidente.

Un operador de equipo de 61 años de edad en una granja de papas fue aplastado por un remolque nodriza con tolva cuando este se volcó después de que el operador subió por una escalerilla de mano colocada en su parte trasera para cerrar un pasador en la tapa del tanque.

El tanque de plástico con tolva cónica de 525 galones del remolque estaba lleno de yeso en polvo, que se usaría para acondicionar la tierra. El remolque y el polvo tenían un peso estimado de 4,000 libras.

Mientras subía por la escalerilla, el remolque empezó a volcarse hacia atrás. No pudo escapar y fue aplastado. Mientras estaba atrapado, gritó el nombre de su compañero para pedir ayuda.

- El empleador había fijado un gato trasero al remolque para impedir que se volcara, debido a su centro de gravedad elevado. El operador no usó el gato cuando desenganchó el remolque y subió por la escalerilla de mano.
- El empleador no capacitó al operador ni a su compañero de trabajo en el procedimiento detallado de la compañía para estacionar remolques, que incluía la colocación del gato trasero antes de desenganchar el remolque.
- El remolque se estacionó sobre terreno arenoso blando, contra las instrucciones de seguridad del fabricante que ordenan colocarlo en una superficie nivelada y lo bastante fuerte para soportar su peso total.

- **Elaborar políticas y procedimientos para estacionar remolques.** Deben contar con políticas y procedimientos detallados para estacionar remolques, elaborados de acuerdo con las instrucciones de seguridad del fabricante del equipo, que los trabajadores deben seguir y que deben incluirse en su [programa para la prevención de accidentes](#) (APP) por escrito. Deben enseñar a los supervisores a implementar las políticas.

- **Realizar un análisis de los peligros de trabajo (JHA).** Los supervisores y operadores de equipos deben colaborar para identificar los peligros de los remolques y elaborar soluciones antes de poner en servicio los equipos. Los [JHA](#) deben documentarse y actualizarse cada vez que se modifiquen o reemplacen los equipos. Deben asegurarse de que los trabajadores siempre tengan acceso al JHA.

- **Impartir capacitación de seguridad para remolques.** La capacitación debe ser práctica, periódica, documentada y adaptada a cada tipo específico de remolque. No permita que los trabajadores operen remolques hasta que demuestren que saben usarlos de manera segura.
